# **Fischdurchgängigkeit Kamp von der Donau bis zur Staumauer Thurnberg**

Bearbeitung:  
*DI Martin Mühlbauer*  
*Urban Hammerschmied, BSc.*

ezb – TB Zauner GmbH  
Marktstraße 35, 4090 Engelhartzell

09.08.2022

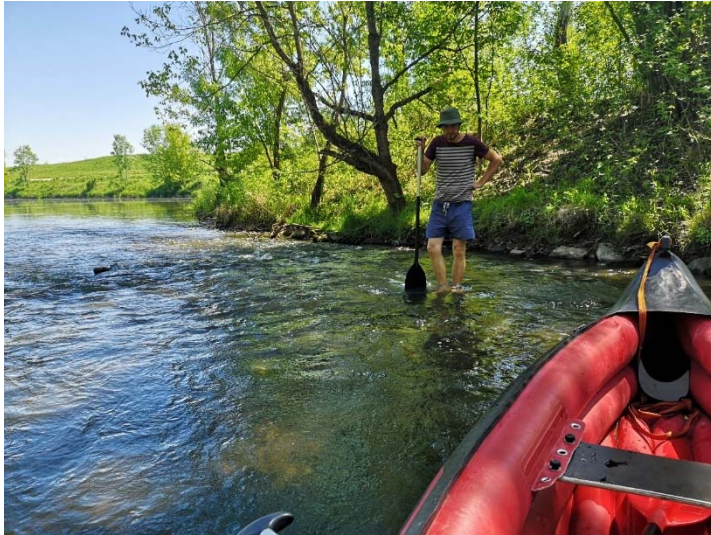
Besonders seichte Stellen befinden sich unmittelbar unter dem Kammerner Wehr (siehe Kapitel 0). Auf der 18,4 km langen Restwasserstrecke werden die geforderten Mindestwassertiefen gemäß Qualitätszielverordnung von 30 cm bei Niederwasser jedoch wiederkehrend deutlich unterschritten. Eine durchgehende Erfassung der pessimalen Stellen erfolgte in vorliegender Untersuchung nicht. Die derzeitige Restwassermenge von ca. 600 l/s ist jedenfalls nicht ausreichend um die erforderlichen Wassertiefen durchgehend zu erreichen. Aufgrund der häufigen Überwassersituationen war in der Vergangenheit diese geringe Restwassermenge zumindest für die Erreichung des guten Zustands in der Restwasserstrecke nicht einschränkend.

Abbildung 5: Eine der Seichtstellen in der hart regulierten Mündungsstrecke vor Zusammenfluss mit dem Krems-Umleitungsgerinne

**Maßnahmenempfehlung:** Aufgrund der nunmehr häufig auftretenden Niederwassersituation auch während der Hauptwanderzeiten im Frühjahr und der Bedeutung der umfassenden Durchgängigkeit der Restwasserstrecke für die flussauf liegenden epipotamalen und hyporhithralen Fischlebensräume sollte die Restwassermenge auf Basis einer Restwasserermittlung zur Sicherstellung durchgehend ausreichender Wassertiefen nach oben angepasst werden. Die Seichtstellen in der Mündungstrecke sind zusätzlich regulierungsbedingt besonders seicht (siehe Abbildung 5). Diese Strecke könnte durch die Vollintegration des parallel verlaufenden Mäanders saniert werden (Mühlbauer et al., 2019).

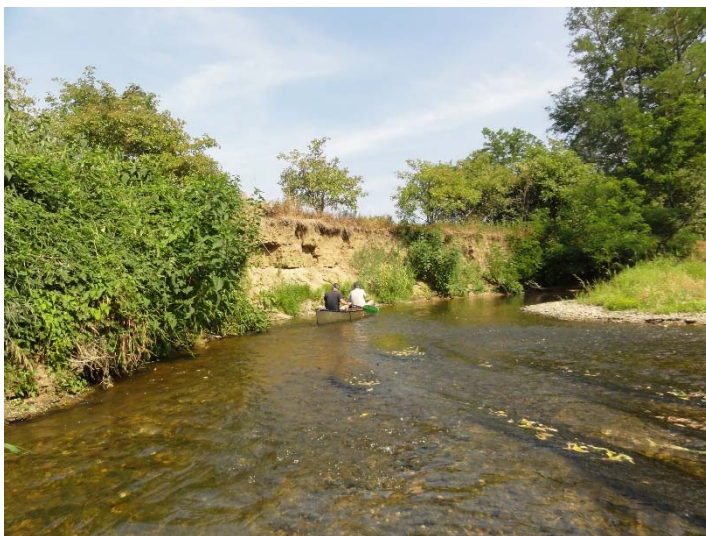
Abbildung 6: Seichte Furt in der Naturstrecke

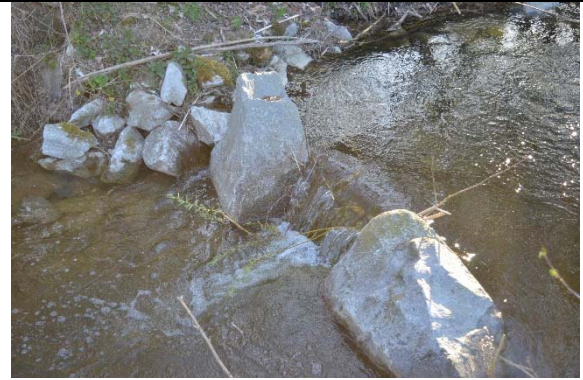
Ein Fischaufstieg ist in Form eines technischen Beckenpasses vorhanden. Die Dotation war mit ca. 250 l/s etwas zu gering (laut Leitfaden 290 l/s) und auch die hydraulische Tiefe war mit 50 cm unzureichend (laut Leitfaden mind. 56 cm). Die maximale Spiegeldifferenz war mit teilweise 30 cm (laut Leitfaden max. 13 cm) nicht entsprechend. Nur die mittlere minimale Schlitzweite war entsprechend dem Leitfaden ausgeführt. Aufgrund mehrerer starker Verklausungen ist davon auszugehen, dass diese Mängel auf die Instandhaltung zurückzuführen sind und prinzipiell die Ausgestaltung den technischen Vorgaben entspricht. Wartungsmängel waren auch bei anderen Begehungen der Autoren zu beobachten. Die FAH war zum Zeitpunkt der Kartierung somit nicht instandgehalten und deshalb nicht funktionstüchtig. Die restliche Dotation für die Restwasserstrecke sollte über einen Rohrdurchlass rechtsufrig an der Wehroberkante abgegeben werden. Diese war aber bei mehreren Begehungen immer verklaust.

Abbildung 8: Verklausung im oberen FAH Bereich

**Maßnahmenempfehlung:** Umbau der FAH mit gleicher Mündung im Unterwasser in einen verkleusungsunempfindlichen Bautyp (Umgehungsgerinne, Asymmetrisches Raugerinne)

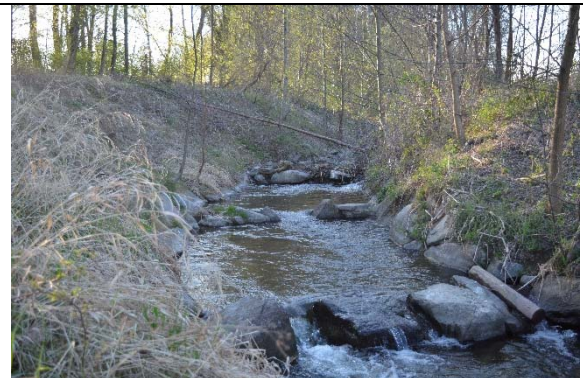
Abbildung 10: Beckenpass mit Verklausung

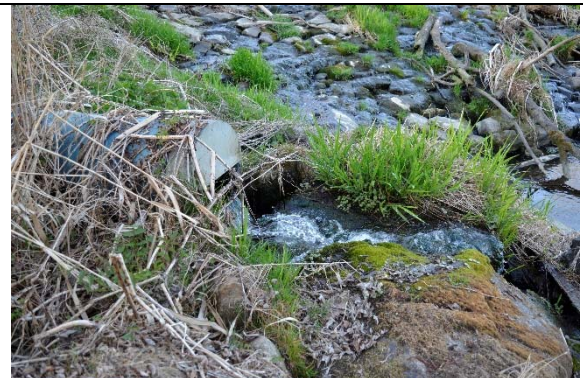
Abbildung 12: Stark verklaustes Rohr für Zusatzdotation (Unterwasser)

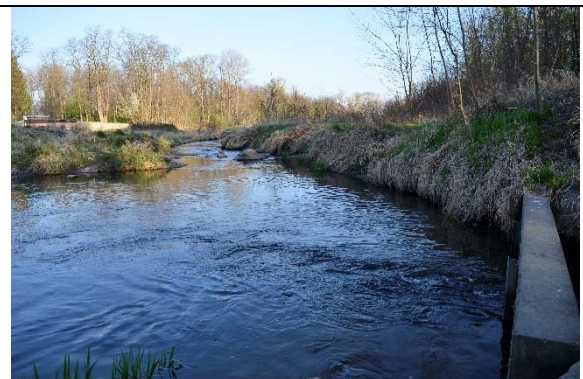
Die Position des Einstiegs der FAH ist als optimal zu beurteilen. Die Position direkt an der Wehrunterkante, eine (grundsätzlich) vorhandene Zusatzdotations, ausreichend Leitwirkung führen zu dieser Beurteilung. Selbst bei Wehrüberwasser ist von einer noch immer gut vorhandenen Auffindbarkeit des Einstiegs auszugehen.

Abbildung 14: Einstieg FAH mit Restwasserstrecke

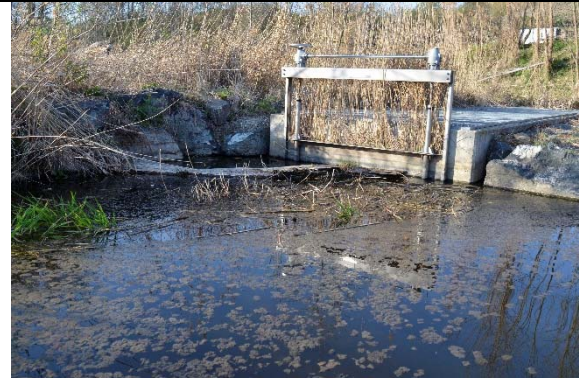
Ein Fischaufstieg ist in Form eines technischen Beckenpasses vorhanden. Die Dotation war aufgrund einer sehr starken Verklausung im Ausstiegsbereich mit ca. 70 l/s bei weitem zu gering (laut Wasserbuch 330 l/s) und auch die hydraulische Tiefe war mit 20 cm unzureichend (laut Leitfaden mind. 56 cm). Die maximale Spiegeldifferenz (beurteilbar aufgrund von Vorerkenntnissen) sowie die mittlere minimale Schlitzweite waren entsprechend dem Leitfaden ausgeführt. Bei einer dem Wasserbuch entsprechenden Dotation wäre eine Verbesserung der hydraulischen Tiefe zu erwarten. Die FAH war zum Zeitpunkt der Kartierung stark verklaust sowie versandet und somit nicht instandgehalten. Die FAH war zum Zeitpunkt der Kartierung nicht funktionstüchtig. Die restliche Dotation für die Restwasserstrecke wird als Überwasser über das gesamte Wehr verteilt abgegeben.

Abbildung 16: Sehr stark verklauster FAH Ausstieg

Aufgrund der Anfälligkeit für Verklausungen und der ungenügenden Auffindbarkeit der jetzigen FAH wird ein Neubau empfohlen. Dabei sollte ein für Verklausungen unempfindlicher Bautyp zum Zuge kommen. Gleichzeitig sollte der Einstieg im Unterwasser, entsprechend den Empfehlungen in den Leitfäden, direkt am Wehrfuß situiert werden.

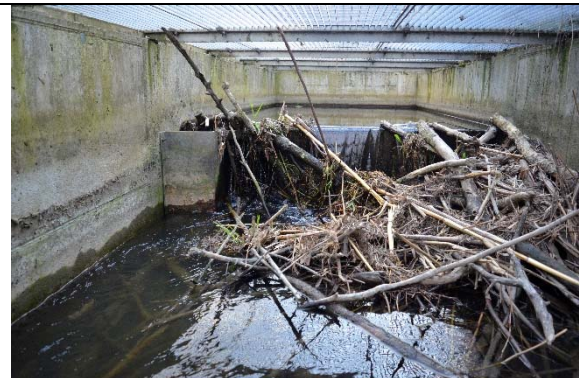
Abbildung 18: Extrem verklauster oberster Schlitz der FAH

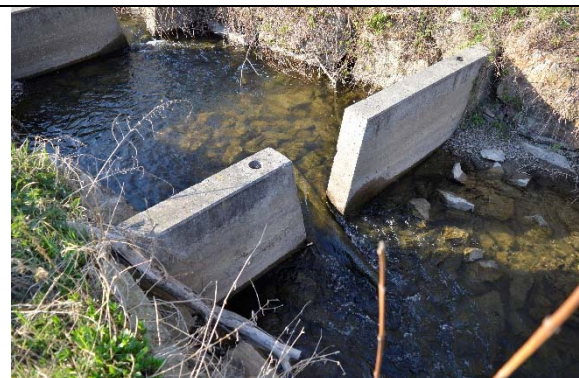
Abbildung 20: Sehr geringe hydraulische Tiefe bei Schlitzten

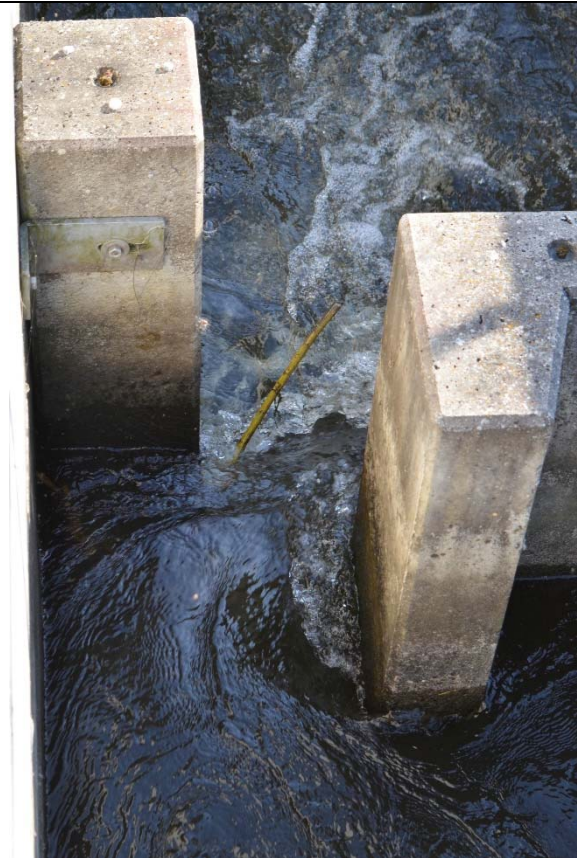
Ein Fischeufstieg ist in Form eines Schlitzpasses vorhanden. Aufgrund einer Verklausung beim obersten Schlitz, war die Dotation mit ca. 250 l/s etwas zu gering (laut Leitfaden 290 l/s). Zum Zeitpunkt der Aufnahme war sowohl die Spiegeldifferenz mit maximal 10 cm (laut Leitfaden max. 13 cm) als auch die mittlere minimale Schlitzweite mit 27 cm (laut Leitfaden min. 27 cm) dem Leitfaden

Abbildung 28: Oberster unvergitterter Schlitz

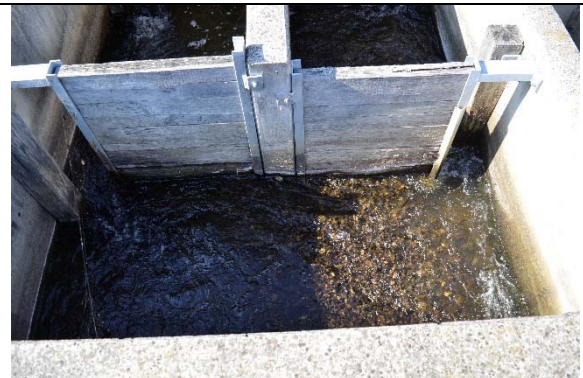
Abbildung 38: Hydraulische Tiefe unzureichend

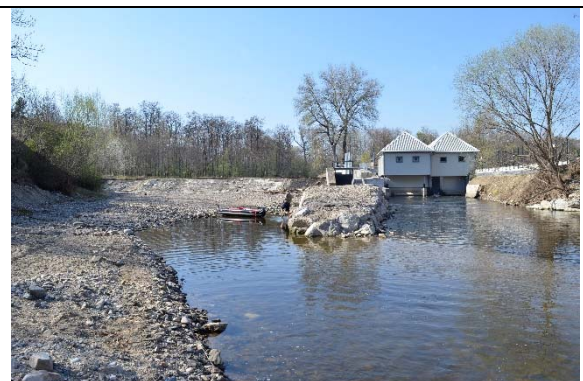
Abbildung 41: Wehr (ohne Kolk) und Kraftwerksanlage im Überblick

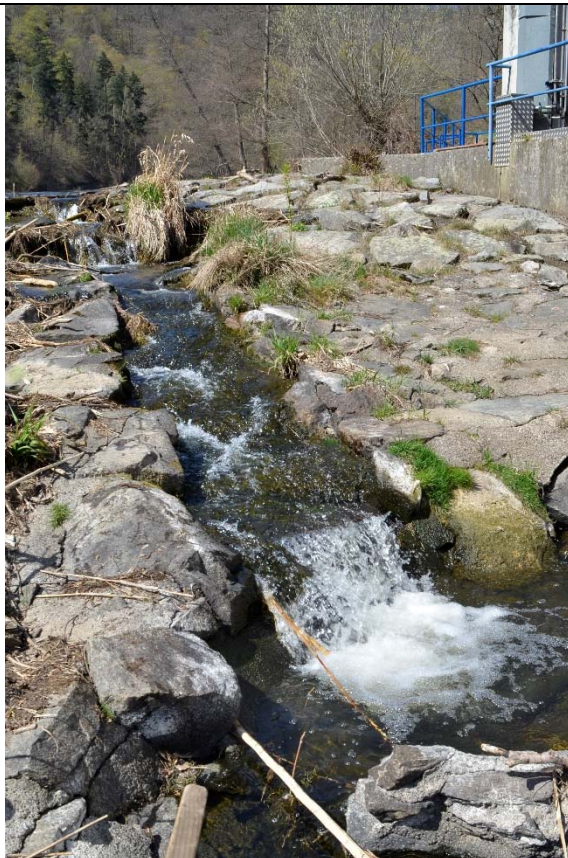
Abbildung 61: Extrem seichter Fischeaufstieg

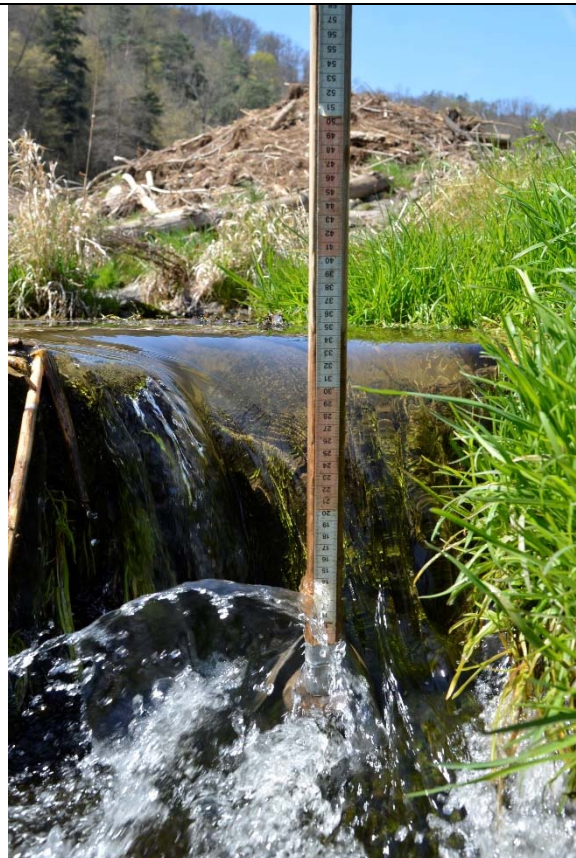
Abbildung 62: Hohe Spiegeldifferenz

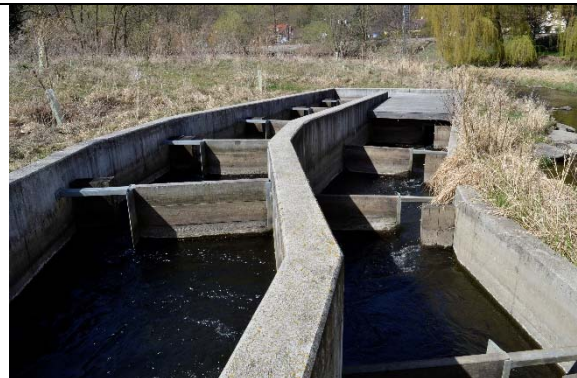
Abbildung 70: Schlitzpass teilweise abgedeckt

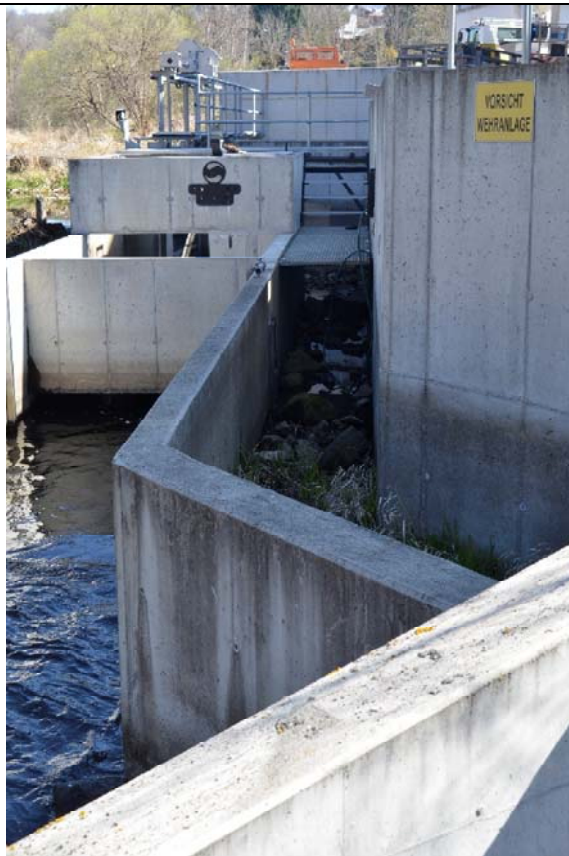
Abbildung 87: Trockengefallener oberer Teil der FAH

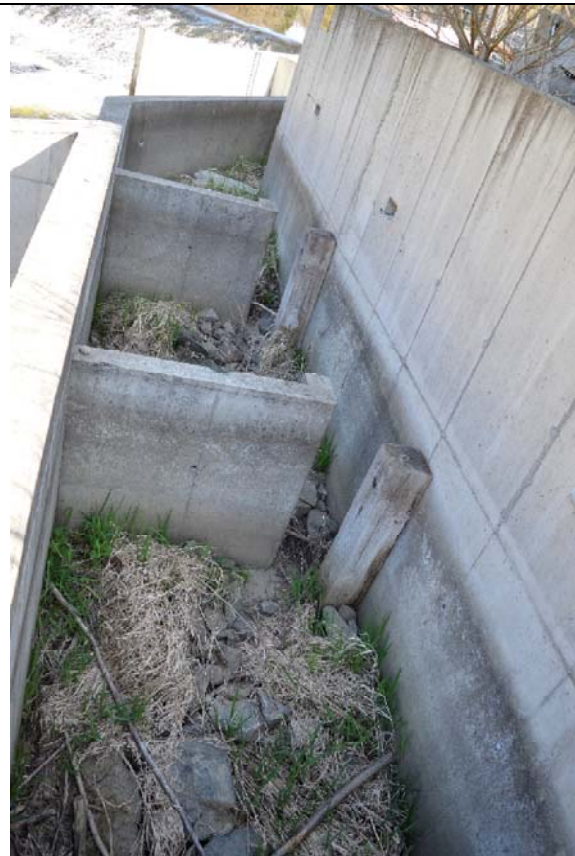
Abbildung 88: Trockengefallener Mittelteil der FAH

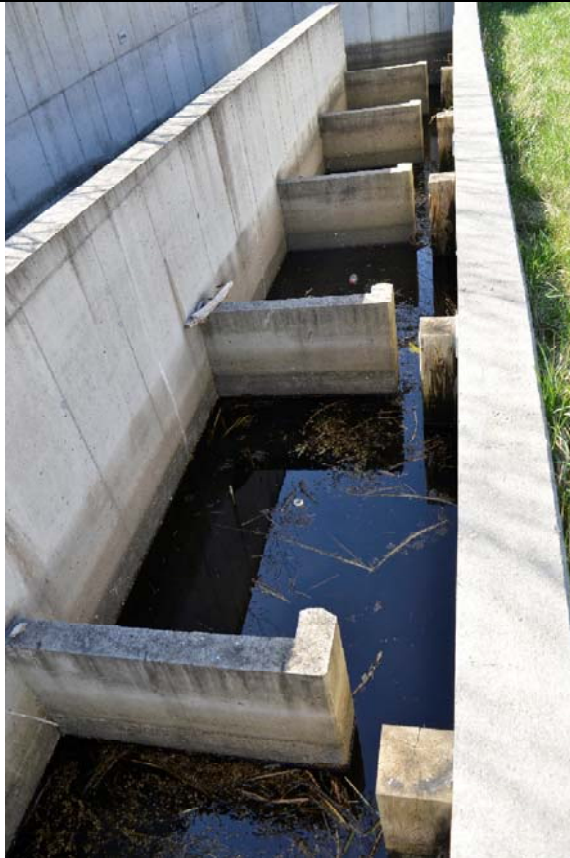
Abbildung 89: Rückgestauter unterer Teil der FAH

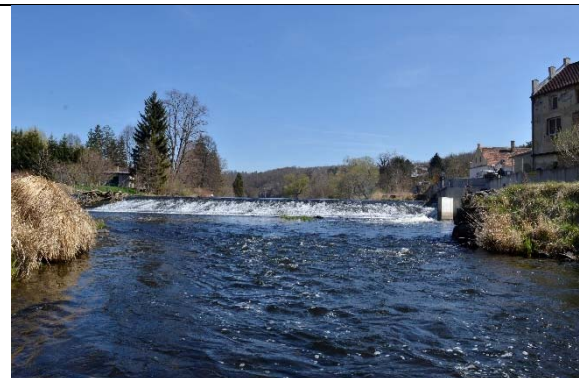
Abbildung 92: Wehr mit Überwasser trotz Niederwasser

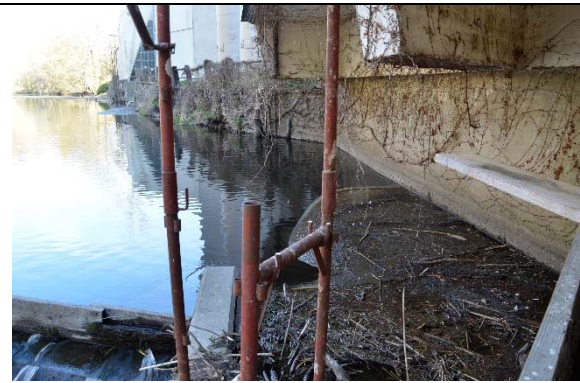
Abbildung 101: Starke Verklausung im Bereich des Ausstiegs

Zur Verbesserung der Auffindbarkeit des FAH im Unterwasser sollte die Mündung der FAH bis an den Turbinenauslauf herangeführt werden. Sollte das nicht zu einer ausreichenden Funktionalität führen ist ggf. ein Neubau analog zu Abbildung 24 zu überlegen.

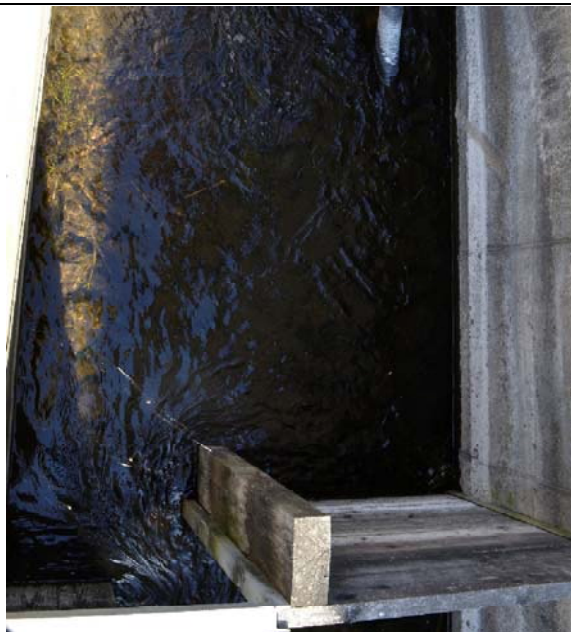
Abbildung 102: Geringe Dotation in FAH aufgrund der Verklausung

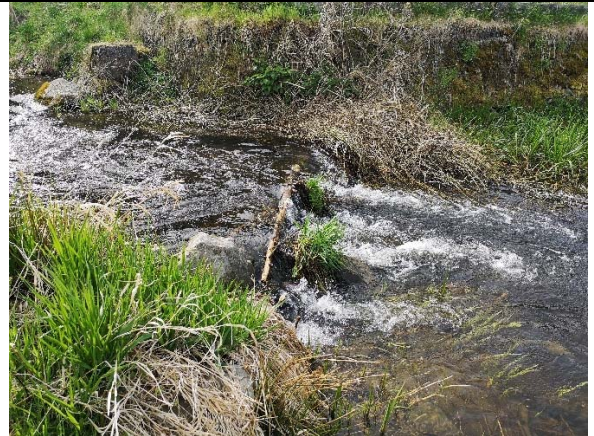
Abbildung 112: Seichter Beckenübergang mit Maximaltiefe von 20 cm

Zur Verbesserung der Auffindbarkeit der FAH im Unterwasser sollte die Mündung der FAH bis an den Wehrfuß herangeführt werden.

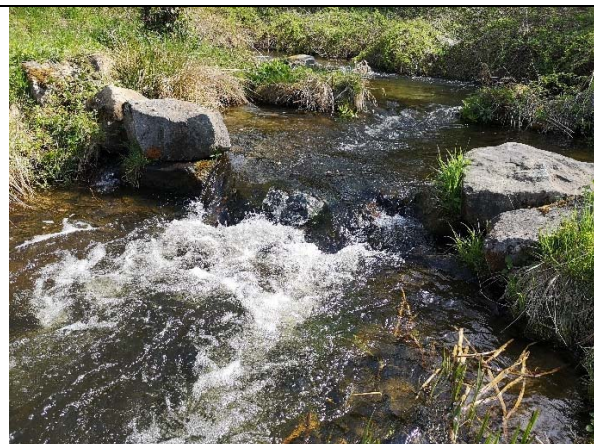
Abbildung 114: Seichter, turbulenter Beckenübergang
