# Renaturierung Untere March-Auen

Life+ 10NAT/AT/015

Ergebnisse des begleitenden biologischen Monitorings

**Action E.5**

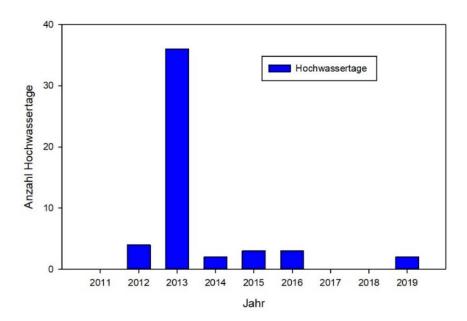
Abbildung 1: Anzahl der Hochwassertage während des Projektzeitraumes, gemessen an Tagen mit einem Tagesmittel von zumindest 410 cm am Pegel Marchegg (entspricht Bordwasser).

Während der Umsetzung des LIFE-Projektes kam es seit dem Jahr 2013, in dem eine ungewöhnlich lange Hochwasserphase zu verzeichnen war, zu keinem gebietstypischen, länger anhaltenden Frühlingshochwasser mehr (Abbildung 1) und auch die Grundwasserstände zeigten im gesamten Gebiet einen stetigen Rückgang. Das Post-Monitoring fiel somit in einen für Feuchtgebietsarten und -Biotope sehr ungünstigen Zeitraum.

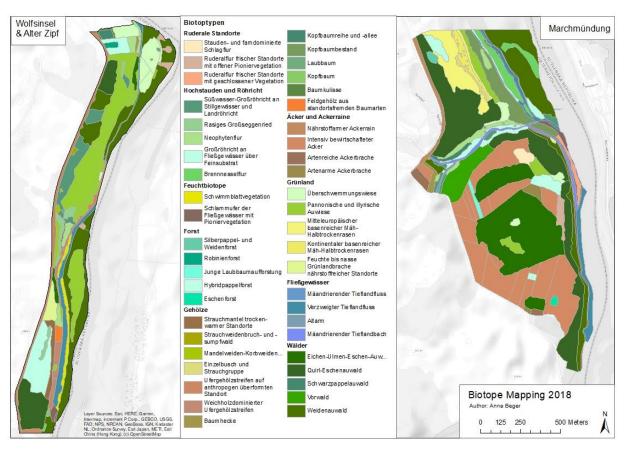
Abbildung 5: Übersicht über die Biotope im südlichen Teil des Projektgebietes nach Umsetzung der wasserbaulichen Maßnahmen (ohne Lußarm) laut Beger (2019).

Die Wiederholung der Aufnahmen in den Jahren 2018 bis 2019 erbrachte für das südlich Projektgebiet ab der Malinamündung 45 verschiedene Biotoptypen auf 218 ha (Beger 2019). Abbildung 5 zeigt diese Lebensraumverteilung.

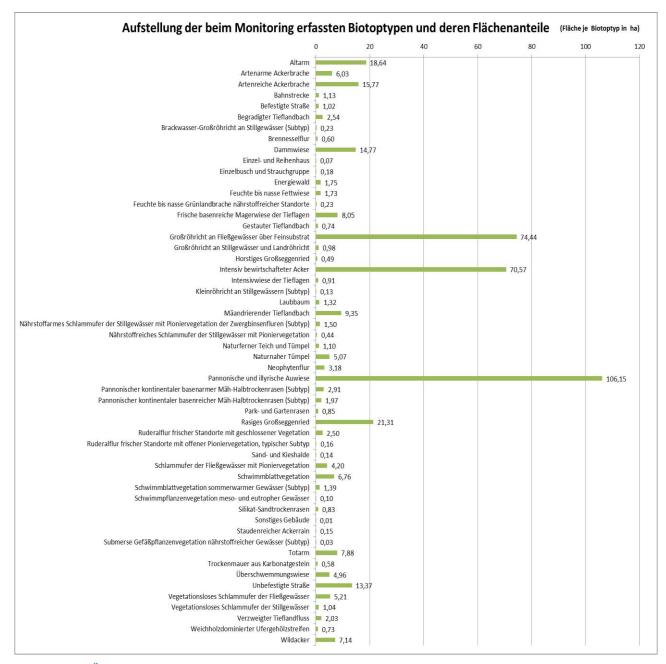
Abbildung 6: Übersicht über die beim Ist-Zustands-Monitoring erfassten Biotoptypen und deren Flächenanteile.

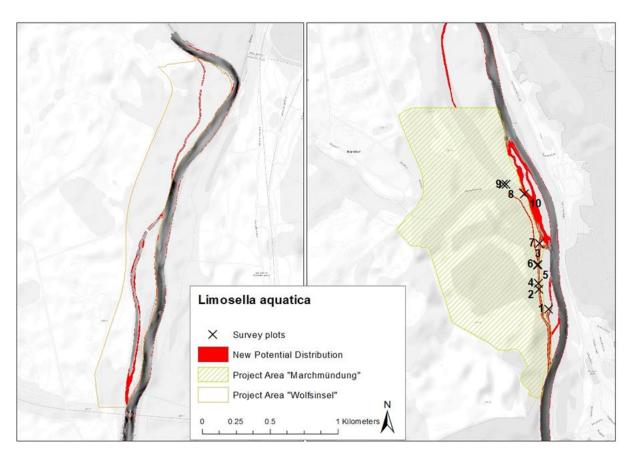
Abbildung 7: Verortung der mit Vegetationsaufnahmen dokumentierten Fundorte von *Limosella aquatica* (1 – 10) sowie Darstellung des potentiellen Verbreitungsareals an der unteren March nach Umsetzung der Maßnahmen (aus Beger 2019).

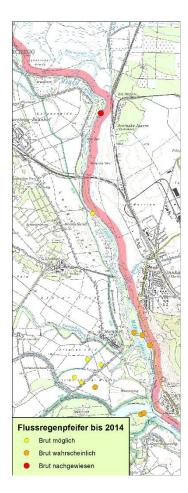
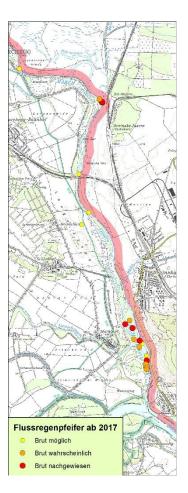
Abbildung 8: Brutzeitbeobachtungen mit Angabe des Status vom Flussregenpfeifer in den Jahren 2012-2014 vor Umsetzung der Maßnahmen im Vergleich zu den Erhebungen 2017-2019.

Die Abbildung 8 bis Abbildung 10 zeigen die Brutverbreitung der drei im Mündungslauf der March als Brutvogel nachgewiesenen Flussbrüter im Vergleich von jeweils drei Erhebungsjahren vor bzw. nach Umsetzung der LIFE-Maßnahmen.

Flussregenpfeifer konnten vor Umsetzung der Maßnahmen wie schon in früheren Jahren im Bereich des Markthofer Seitenarmes und der angrenzenden Seichtwasserzone nachgewiesen werden, jedoch beschränkt auf das eher trockene Jahr 2014, wo sich hier drei Brutpaare aufhielten. Flussauf davon gelang nur der Nachweis einer Familie unterhalb der Malina-Mündung, wobei nicht gesichert ist, dass auch der Neststandort hier lag. In dem Hochwasserjahr 2013 konzentrierten sich die Nachweise der Flussregenpfeifer auf vernässte Ackerflächen südlich von Markthof. Nach Umsetzung der Maßnahmen konnten im Bereich des Markthofer Seitenarms erneut jeweils 2-3 Brutpaare (teils mit Bruterfolg) belegt werden. Zusätzlich entstanden im Bereich der neu gestalteten Seitenarme südlich des Stempfelbaches neue Bruthabitate, die umgehend von ebenfalls 2-3 Brutpaaren besiedelt wurden. Auch der Brutplatz an der Malina-Mündung war in zwei Jahren besetzt und konnte durch Nestfunde abgesichert werden.

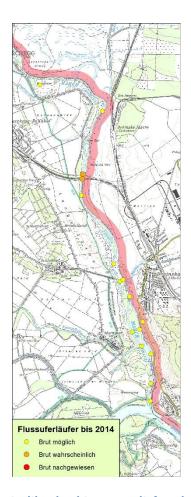
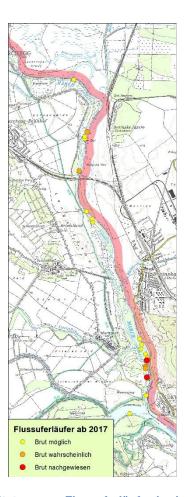
Abbildung 9: Brutzeitbeobachtungen mit Angabe des Status vom Flussuferläufer in den Jahren 2012-2014 vor Umsetzung der Maßnahmen im Vergleich zu den Erhebungen 2017-2019.

Vom Flussuferläufer gelangen in den Vorerhebungen vor allem nur Nachweise möglicher Bruten, ein wahrscheinlicher Brutplatz bestand lediglich am Auslauf des Alten Zipf im Jahr 2013. Nach Umsetzung der Maßnahmen war der Flussuferläufer umgehend fix etablierter Brutvogel mit Brutpaaren am Ein- und Auslauf des Alten Zipf, am Einlauf des Inneren Lußarmes und in den neuen Seitenarmen südlich des Stempfelbaches, wo auch Brutnachweise für mind. 2 Paare gelangen. Dieser Zuwachs an Brutpaaren von 0-1 auf mind. 4-5 Brutpaaren ist bemerkenswert und besonders erfreulich, da der Flussuferläufer in seinem gesamten Brutareal rückläufig ist.

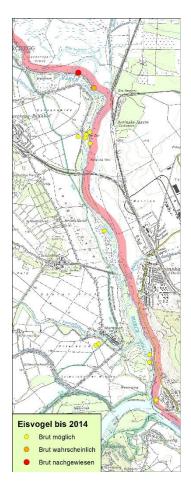
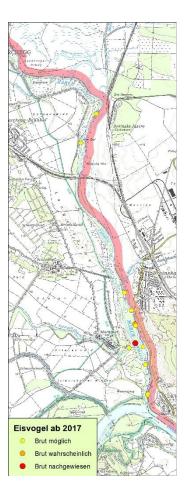
Abbildung 10: Brutzeitbeobachtungen mit Angabe des Status vom Eisvogel in den Jahren 2012-2014 vor Umsetzung der Maßnahmen im Vergleich zu den Erhebungen 2017-2019.

Relativ wenig Unterschiede zwischen den beiden Perioden zeigt der Eisvogel. Vor Umsetzung der Maßnahmen war nur eine unregelmäßig besetzte Brutwand linksufrig oberhalb der Malinamündung bekannt, die später verwaist blieb. Sonst gelangen nur Einzelbeobachtungen mit möglicher Brut, vor allem am Alten Zipf. Nach Umsetzung der Maßnahmen ist die Antreffwahrscheinlichkeit von der Markthofer Insel abwärts sehr deutlich angestiegen und es gelang mit der Beobachtung einer Familie nach vielen Jahren wieder ein Brutnachweis in diesem Abschnitt. Eine Brutwand mit besetzter Bruthöhle konnte aber (noch) nicht gefunden werden. Die Nutzungsfrequenz durch diese kleinfischfressende Art ist jedenfalls deutlich angestiegen, auch außerhalb der Brutzeit.

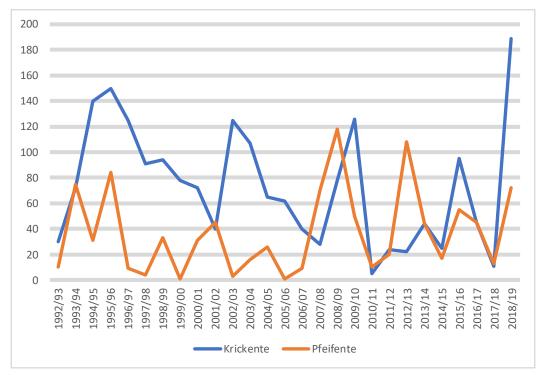
Abbildung 11: Wintermaxima der Rastbestände von Krickente und Pfeifente am Mündungslauf der March im Zeitraum 1992/93 bis 2018/19.

Die zunehmende Verlandung der Seitenarme des March-Mündungslaufes ist offenbar der Hintergrund für den Rückgang der Krickenten-Bestände, während die Pfeifente offenbar mobiler ist und zur Hauptnahrungszeit in der Nacht offenbar auch weiter entfernte Gewässer in den Donauauen anfliegen kann. Durch die Umsetzung der wasserbaulichen Maßnahmen sind viele Kilometer neue, unverbaute Gewässerufer entstanden, die den Nahrungsansprüchen dieser beiden Arten sehr entgegen kommen. Gezielte Nachsuchen während der Zählungen nach Abschluss der Bauarbeiten zeigen, dass diese Uferbereiche von beiden Arten gezielt und regelmäßig als Nahrungsflächen aufgesucht werden. Die geringen Werte im ersten Winter nach Umsetzung eines Teils der Baumaßnahmen (vgl. Abbildung 11) sind wohl darauf zurückzuführen, dass sich das Nahrungsangebot der neuen Sedimentufer nach Bau erst entwickeln muss. Es ist daher anzunehmen, dass die Bedeutung des Mündungslaufes mit der "Reifung" der neu angelegten Seitenarme in Zukunft weiter steigen bzw. auf hohem Niveau bleiben wird. In dieselbe Richtung weist auch der überdurchschnittlich hohe Wert der Artenvielfalt an Wasservögeln im Winter 2018/2019.
