DIE MARCHAUEN – Eine Flusslandschaft im Wandel der Zeit

# DIE MARCHAUEN

Eine Flusslandschaft im Wandel der Zeit

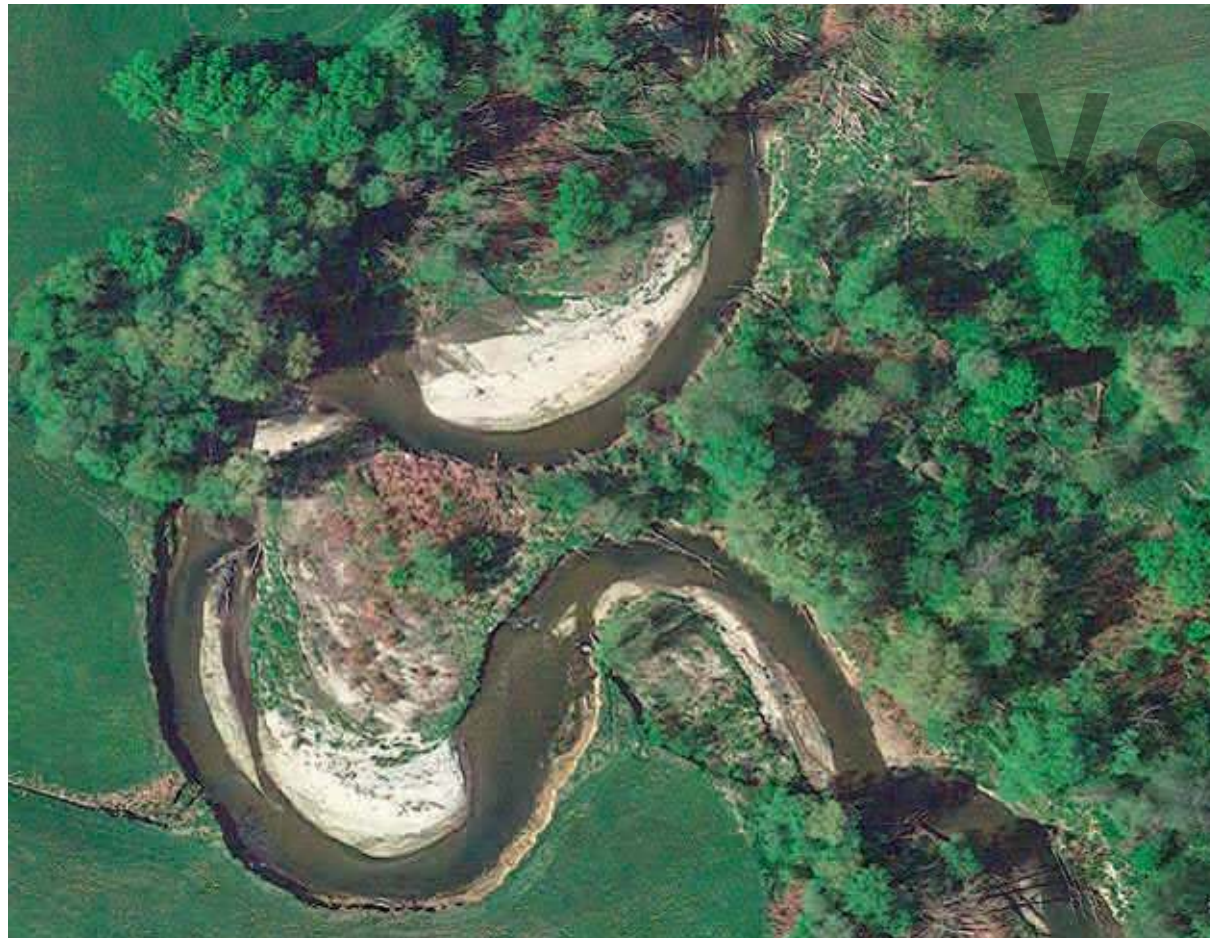
Abbildung 1.1.1: Nicht mehr lange und die beiden Flussbögen durchtrennen den „Hals“ der Mäanderschlinge, die von der Lafnitz innerhalb von nur neun Jahren geschaffen wurde.

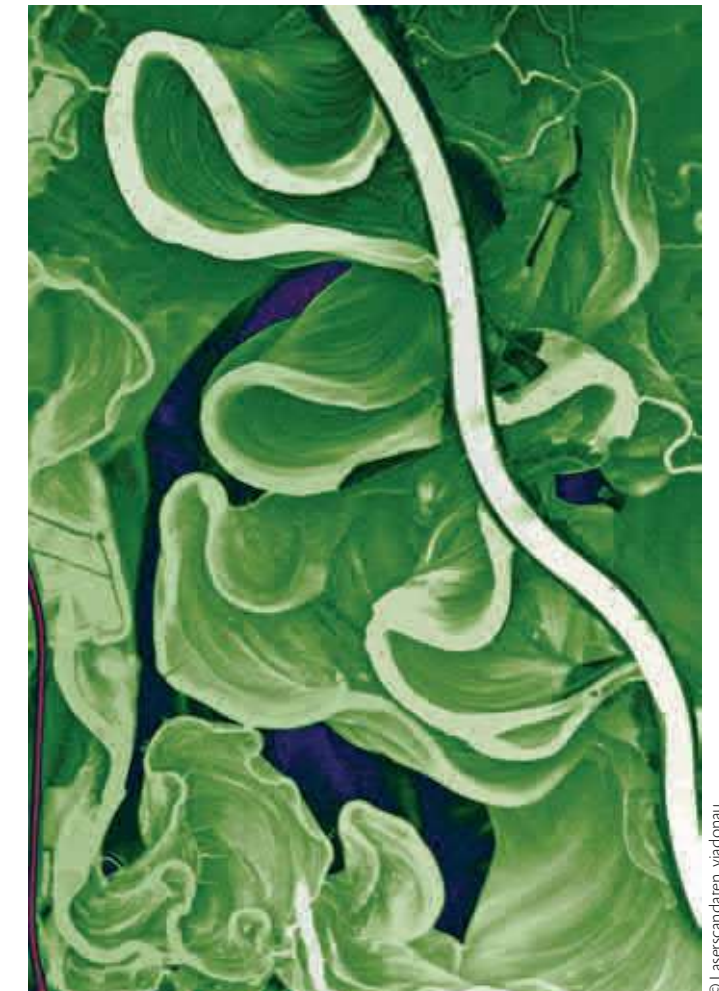
Abbildung 1.2.1: Die Entstehungsgeschichte der March lässt sich nur mit etwas Abstand nachvollziehen. Im Falschfarbengeländemodell basierend auf einer Laserscanbefliegung werden alte Flussstrukturen sichtbar. Auch vom Menschen geschaffene Strukturen wie der begradigte Flusslauf oder der Hochwasserschutzdamm sind klar erkennbar, Letzterer als dicke Linie am Bildrand links unten; Ausschnitt der Marchauen direkt nördlich von Marchegg; weiß: Gewässer beziehungsweise tiefste Bereiche; dunkelblau: höchste Bereiche.

Die in Abbildung 1.2.1 dunkelblau dargestellten Bereiche sind die letzten Reste eines einstmals etwas höher gelegenen Auegeländes – das Niveau der „Ur-March“ sozusagen. Aus welcher Zeit diese Relikte genau stammen, lässt sich nicht so einfach sagen. Diese Bereiche, die heute als „Parzen“ bezeichnet werden, wurden von der March vor mehr als 1.000 Jahren, vermutlich sogar bereits in prähistorischer Zeit aufgeschüttet (Täubling & Neuhauser, 1999). Seither wurde das einstige Auegelände der March schrittweise erodiert. Jeder neu entstandene Mäanderbogen trug Teile davon ab. Bis zur Regulierung der March im 20. Jahrhundert verschwand auf diese Weise fast das gesamte Auegebiet der „Ur-March“. Auffallend ist dabei, dass das heutige Auegelände etwas tiefer liegt als jenes aus der Vorzeit. Dieses Phänomen ist von den meisten größeren Flüssen bekannt – auch von der Donau. Die Gründe dafür sind vielfältig. Hebungen des geologischen Untergrundes spielen dabei ebenso eine Rolle wie eine veränderte Sedimentzufuhr aus dem flussauf liegenden Einzugsgebiet oder eine geänderte Sedimenttransportkapazität der March. Ein weiterer möglicher Grund ist, dass sich die sogenannte „Erosionsbasis“ des Flusses abgesenkt hat. Darunter versteht man das tiefste Niveau entlang eines Flusslaufes wie zum Beispiel ein Flussdelta am Meer, eine Einmündung in einen größeren Fluss oder ein durch festes

Wann genau die in Abbildung 1.2.1 dargestellten Mäanderschlingen entstanden sind, lässt sich nur schwer beantworten. Das heutige Auegelände ist geprägt von mehreren, einander überlagernden Mäandergenerationen. Dies erschwert eine zeitliche Zuordnung, sofern man nicht kostspielige naturwissenschaftliche Analysen der Sedimente vornimmt. Zumindest die in den letzten Jahrhunderten entstandenen Flussstrukturen lassen sich mithilfe historischer Karten rekonstruieren. Allerdings bleibt damit die Entstehung älterer Geländestrukturen weiterhin im Dunkeln.

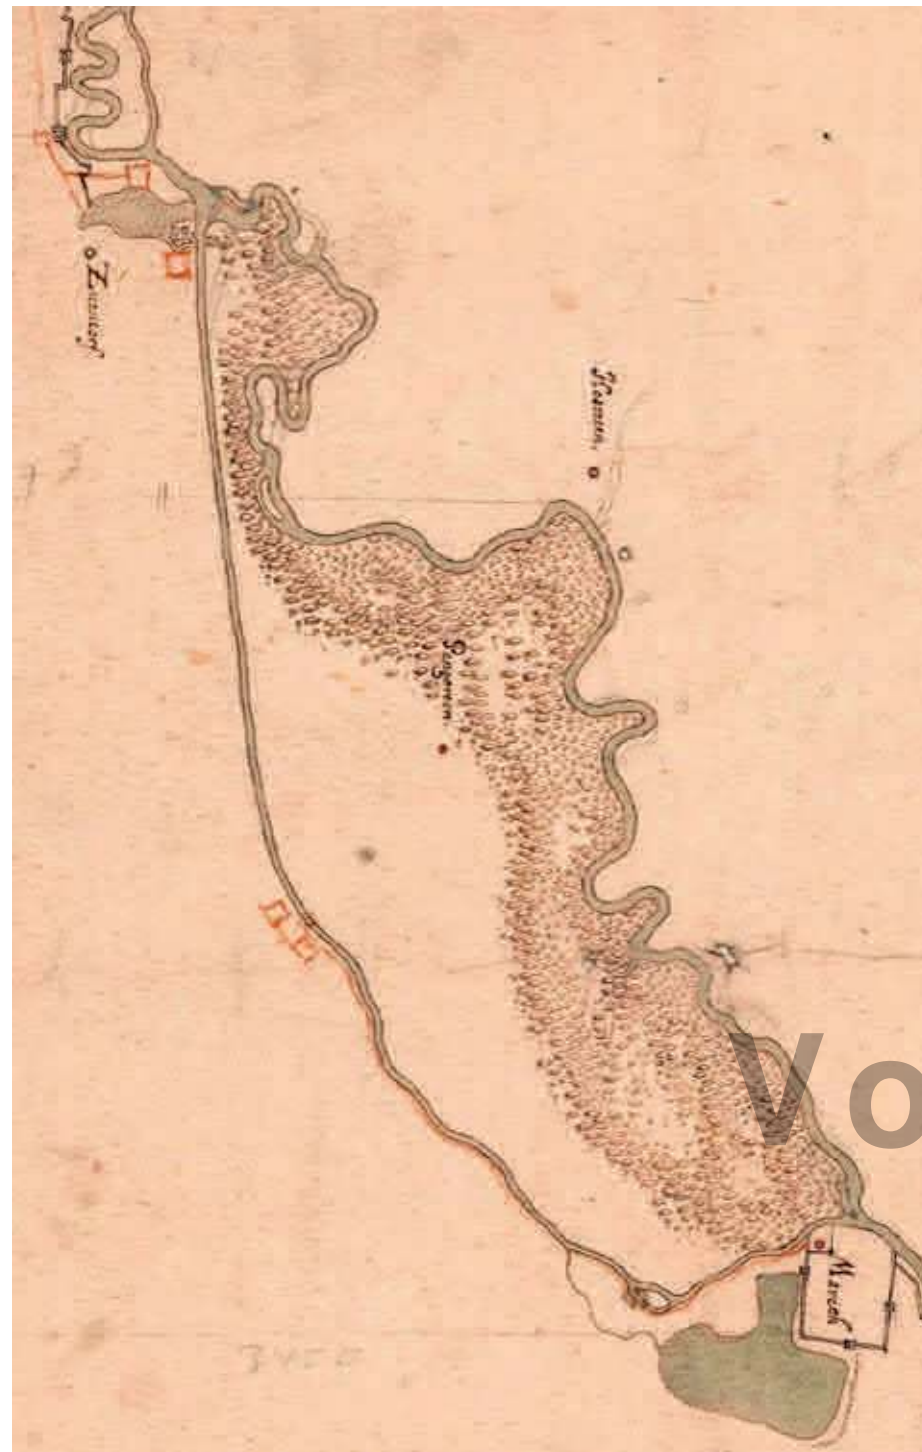
Abbildung 1.2.2:  
Die March im Auenreservat  
vermutlich im Zeitraum von 1703  
bis 1720. Bei Marchegg existierte  
damals ein riesiger Fischteich  
(rechts unten), der aus dem Mühl-  
bach gespeist wurde. Für Letzteren  
wurde zu dieser Zeit bei Zwerndorf  
(links oben) Wasser aus der March  
ausgeleitet; schwarze Linien  
nördlich Zwerndorf und flussab  
von Marchegg; Kuruzzenwall 1703;  
rote Linien und Quadrate:  
Pestwall 1738/39.

Erstmals mit hinreichender Genauigkeit historisch fassbar wird die March in einer Karte aus der Zeit von 1703 bis um 1720 (Abb. 1.2.2). Interessanterweise befindet sich diese nicht in einem österreichischen, sondern französischen Archiv.

In dieser Karte ist nicht nur der damalige Lauf der March sehr aufschlussreich, sondern auch der westlich davon eingezeichnete und heute noch bestehende Mühlbach. Um diesen mit ausreichend Wasser zu versorgen, wurde von Niklas III. Graf Salm im Jahr 1545 ein großes Wehr in der March bei Zwerndorf errichtet (Abb. 1.2.3). Das Kartenwerk fand anscheinend über einen längeren Zeitraum Verwendung. Nachträgliche Ergänzungen deuten wandernde, sich ausweitende Flussbögen oder Mäanderdurchbrüche an. Aber nicht nur wegen der Gewässer ist diese Karte so interessant, sie zeigt auch, dass der Mühlbach von militärischer Bedeutung war. Die 1703 angelegte Wallanlage zur Abwehr ungarischer

schon Aufständischer, Kuruzzen genannt, schloss im Norden bei Zwerndorf an den Mühlbach und im Süden an die Stadtmauer von Marchegg an (Abb. 1.2.2). Diese Wallanlage wurde nach dem Ausbruch der Pest in Ungarn auf Veranlassung von Kaiser Karl VI. um 1738/39 als „Pestkordon“ wiederverwendet, wobei auch neue Schanzanlagen errichtet wurden (Kap. 2.1).

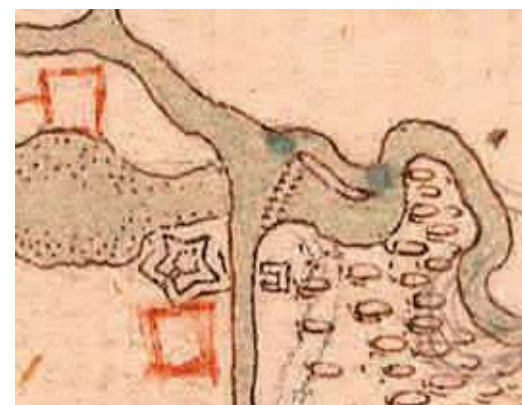
Abbildung 1.2.3:  
Das 1545 errichtete Zwerndorfer Wehr zwischen 1703 und  
1720 (gepunktete Doppellinie in der Mitte) mit dem in  
Richtung Süden ausgeleiteten Mühlbach. Die sternförmige und  
die quadratische Struktur beiderseits des Mühlbachs sind  
Schanzanlagen zur Abwehr der Kuruzzen (rote Strukturen:  
späterer Pestwall). Nachträgliche Ergänzungen mit Bleistift  
zeigen Veränderungen im Gewässersystem, zum Beispiel die  
Ausweitung eines Flussbogens am rechten Bildrand.

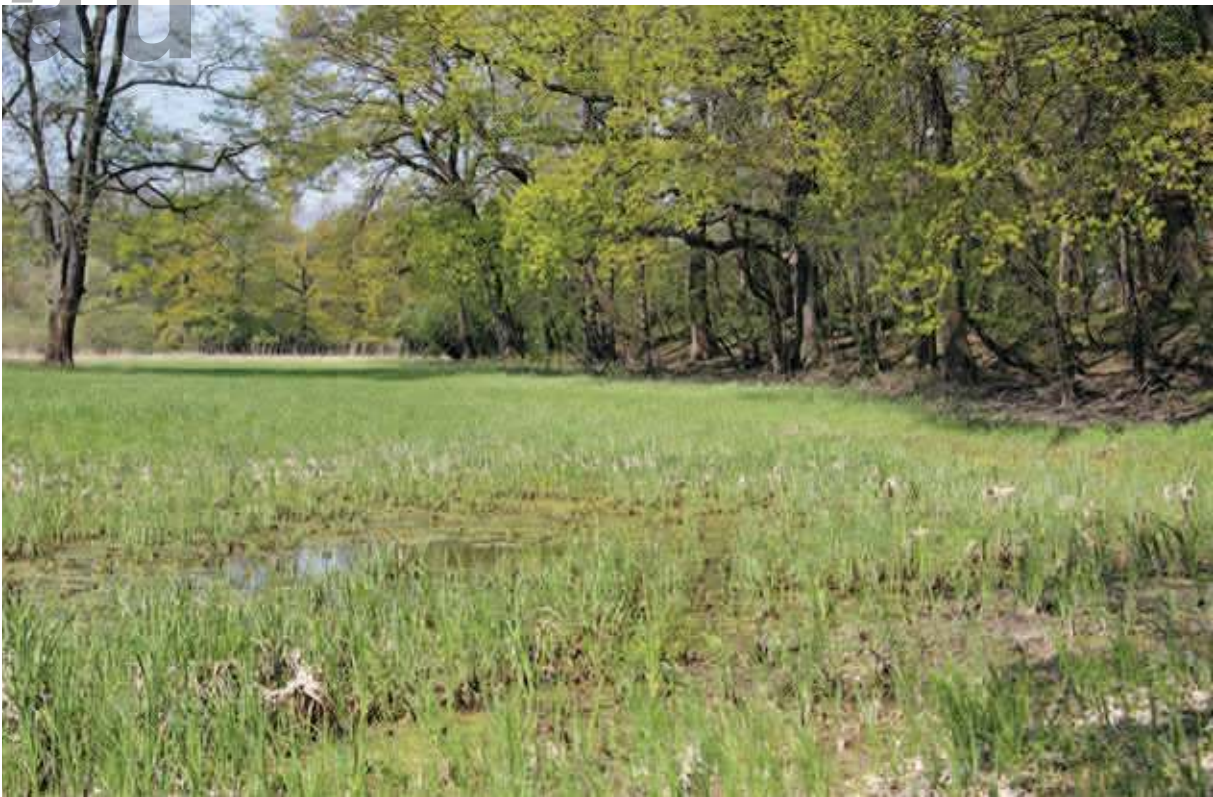
Abbildung 1.4.1: Die Höhenunterschiede können nur wenige Dezimeter betragen, wie hier in der Wiese zu sehen, oder einige Meter, wie am Waldrand zu erkennen. Für die Ökologie sind beides entscheidende Faktoren.

Die Auen, also die Flussniederungen oder Flussebenen, bilden das sogenannte Alluvium, das natürliche Überschwemmungsgebiet, das durch die Umlagerungen des Flusses geprägt ist. Wie die Bezeichnungen schon andeuten, ist dies ein eher flaches Land. Wer allerdings mit wachen Augen durch das Auenreservat wandert, dem fällt vor allem am längsten Rundwanderweg auf, dass es durchaus größere Höhenunterschiede von mehreren Metern und teils sogar mit relativ steilen Geländekanten gibt. Meist bedeutet dies, dass hier einst die March geflossen ist und sich an dieser Stelle in die eiszeitlichen Sandablagerungen gearbeitet hat (Abb. 1.4.1). Das ehemalige Prall- oder Steilufer, also der

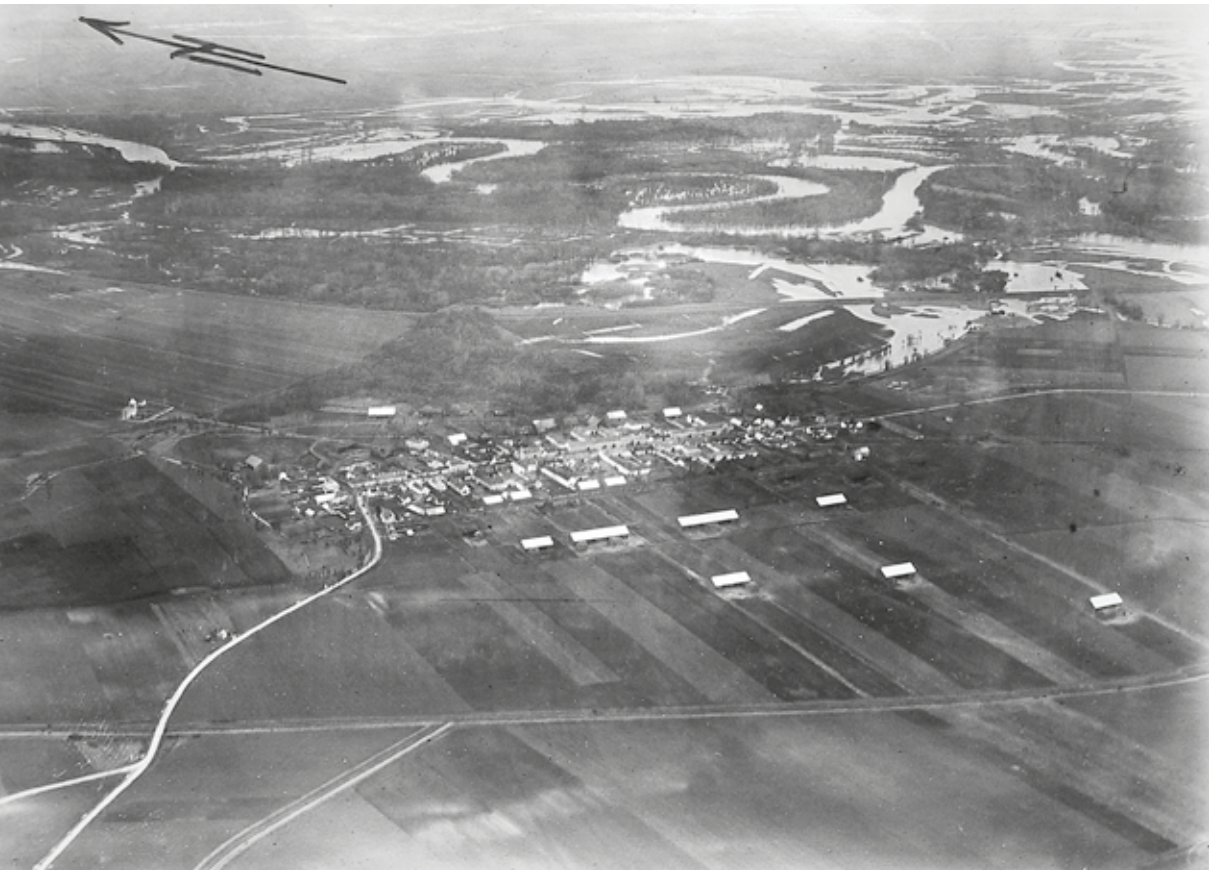
Abbildung 2.1.1: Die Flusslandschaft der March im Bereich von Baumgarten, Luftbild von 1936.

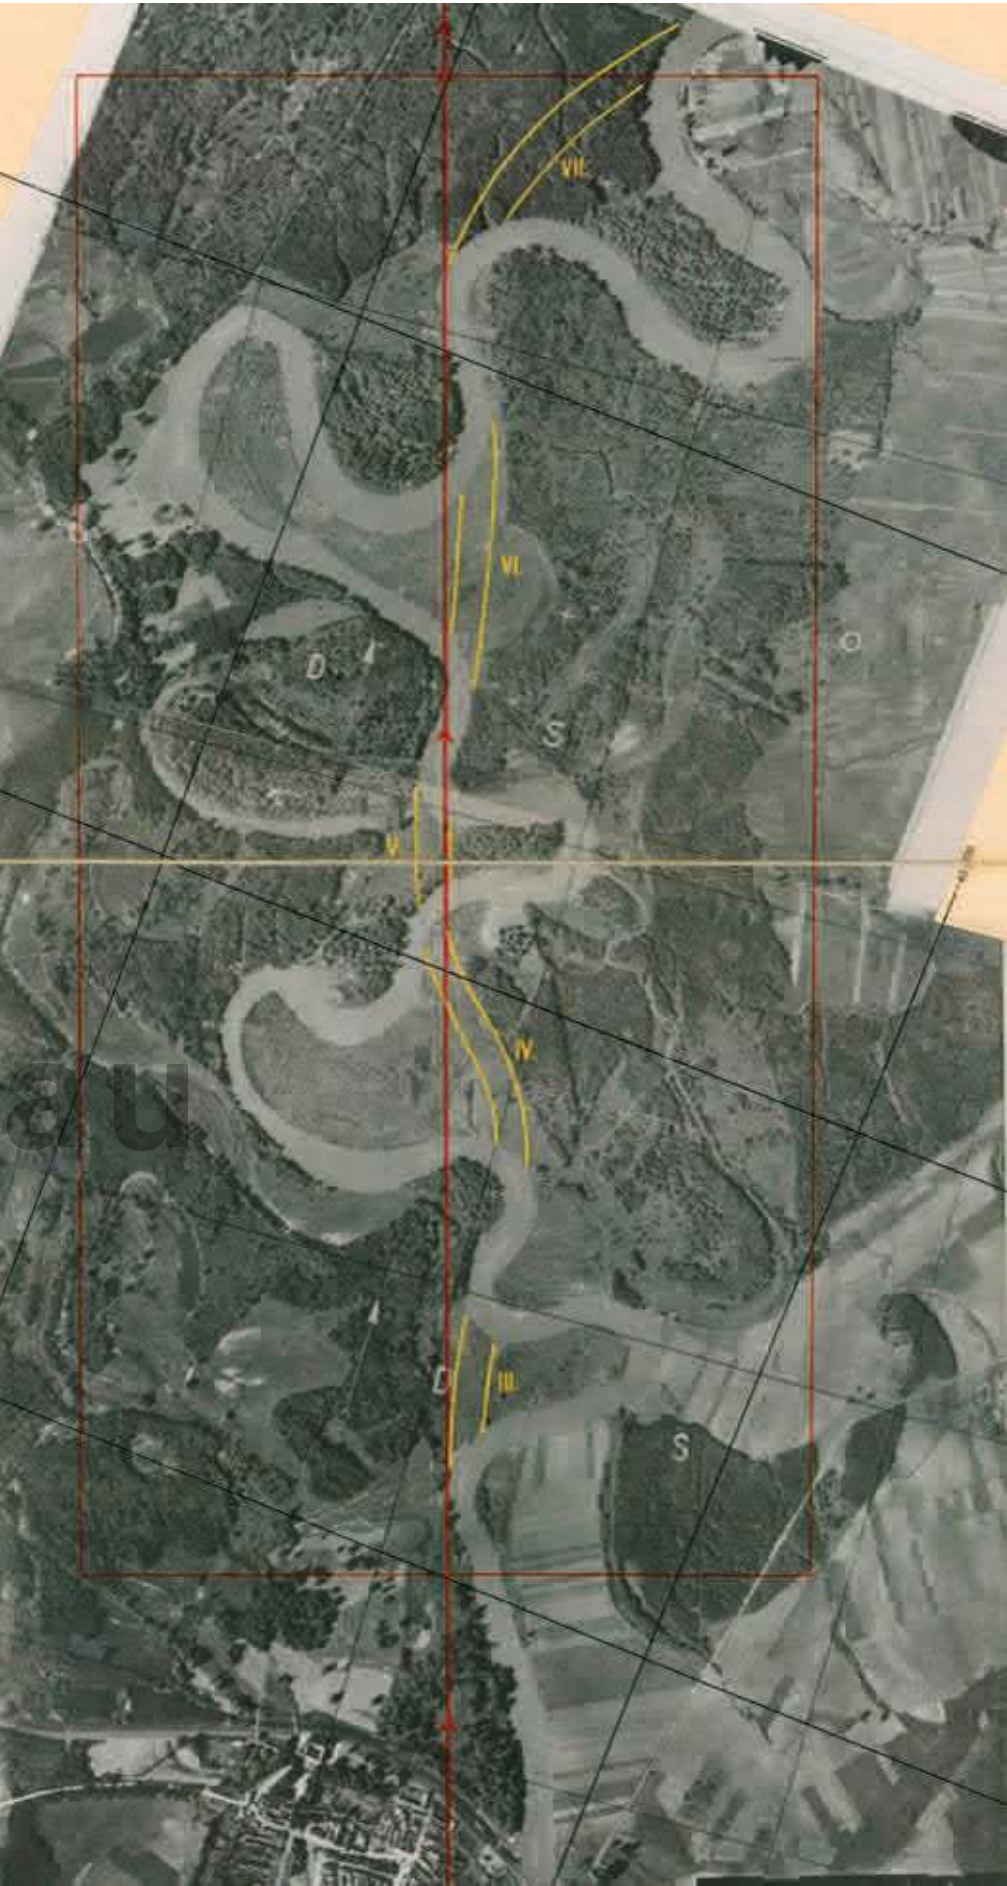
Abbildung 2.1.2: Die Durchstiche an der March flussauf von Baumgarten. Diese Luftbildaufnahme stammt aus dem Bundesamt für Eich- und Vermessungswesen, Abteilung Internationale Angelegenheit, Staatsgrenzen, die mit der kartografischen Erfassung neuer Grenzverläufe befasst ist.

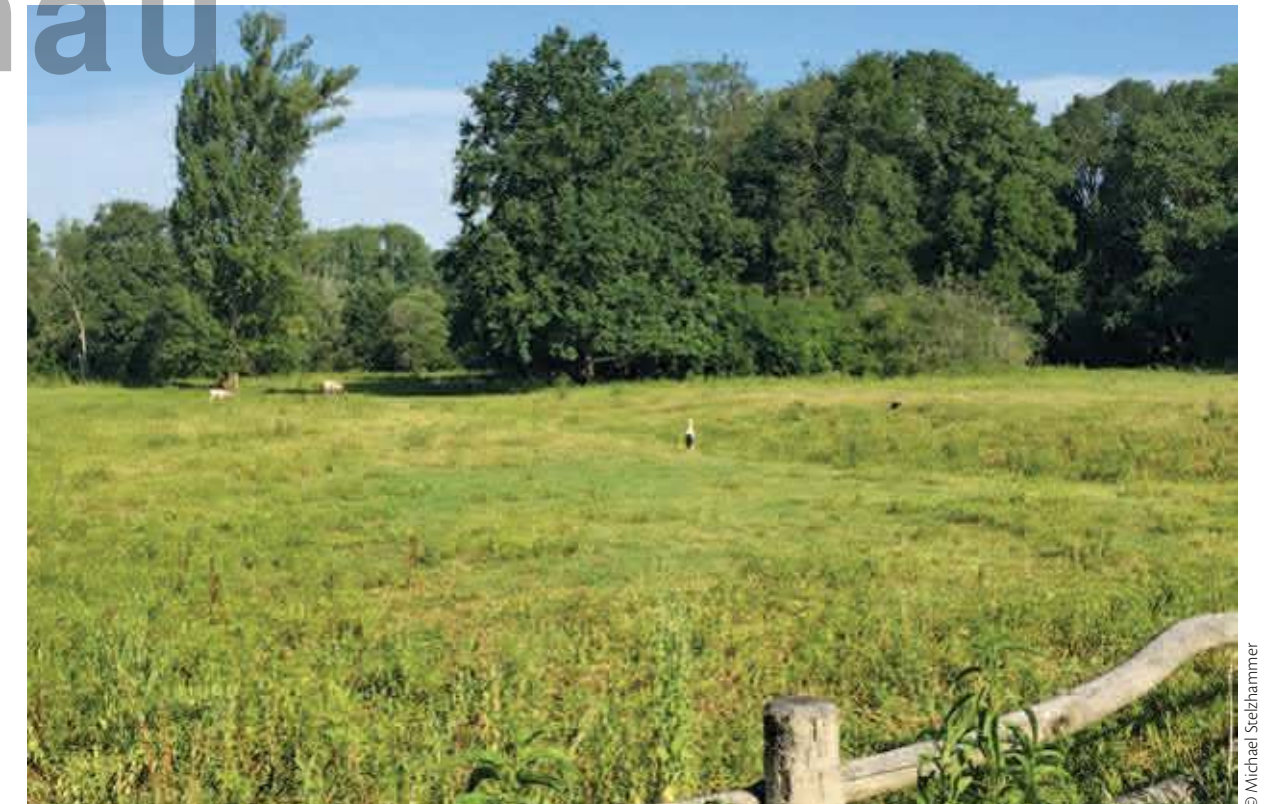
Abbildung 2.2.11: Im Auenreservat gelten für das Management der Marchauen naturschutzfachliche Gesichtspunkte. Viele Elemente der früheren Kulturlandschaft werden beibehalten, unter anderem offene Grünlandflächen.

Ab 1970 gelangte der überwiegende Teil der hier untersuchten Marchauen unter die Betreuung des WWF. Als Auenreservat Marchegg wird dieses Areal seither nach den Gesichtspunkten des Naturschutzes gemanagt (Abb. 2.2.11, Kap. 3.2 und 3.3).

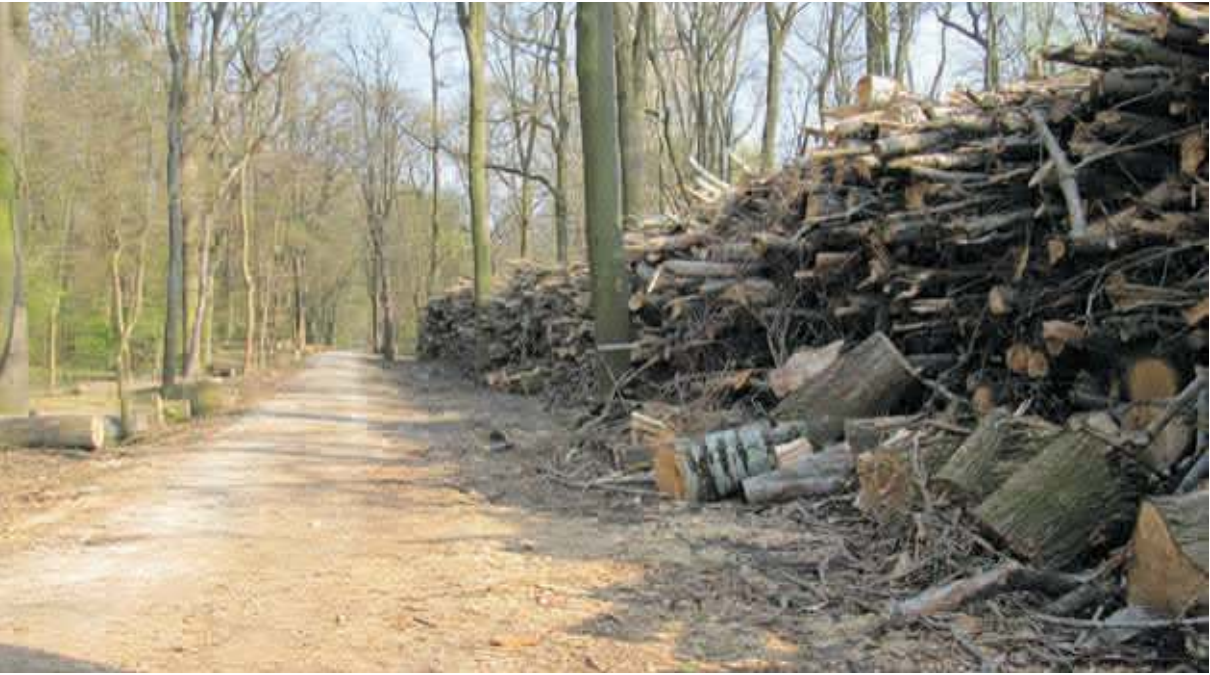
Abbildung 3.2.1: Letzte Schlägerungen, 2014.

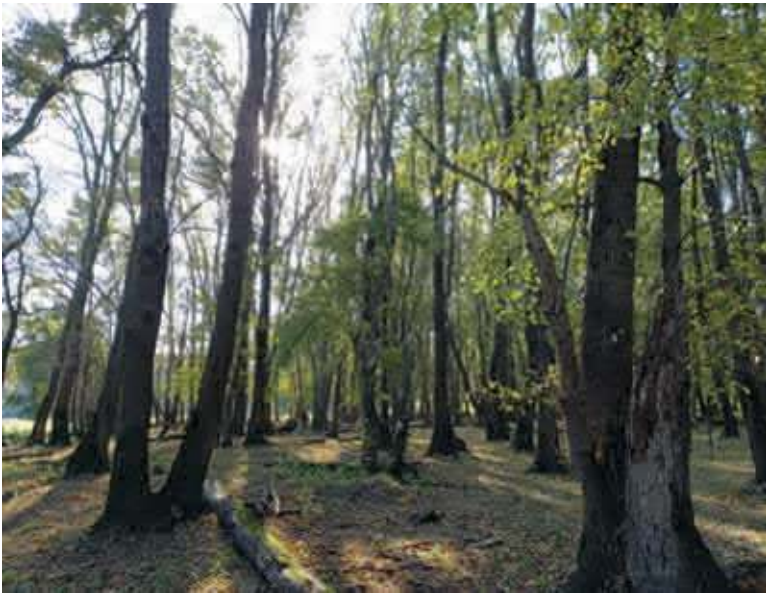
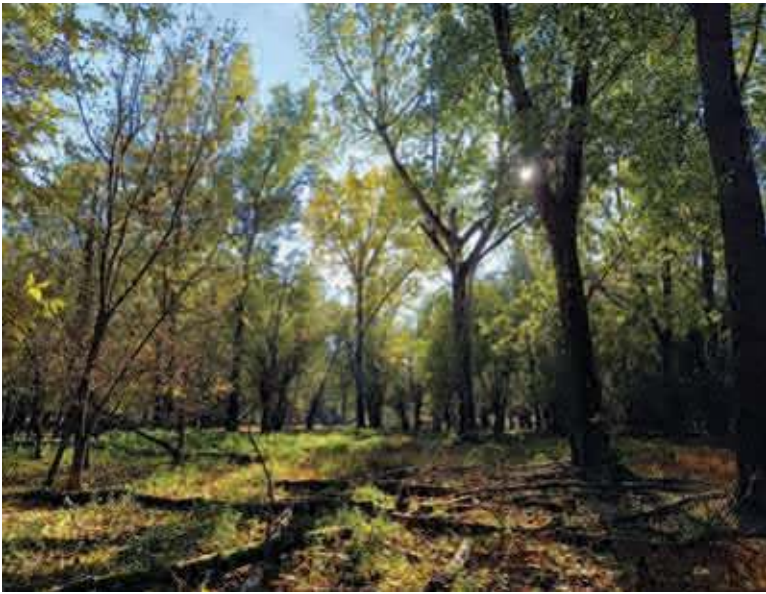
Abbildung 3.2.2 und 3.2.3:  
Spuren der Forstwirtschaft –  
Eschenbestand von 1951 (oben) und  
Hybridpappelbestand von ca. 1980 (unten),  
heute Teil der beweideten Fläche.

Offenlands waren für eine intensivere Forstwirtschaft mit nicht-einheimischen Baumarten wie Hybridpap-pel, Robinie und amerikanischer Rot-Esche aufgefor-estet worden. Das von einer eingeschleppten Pilzkrank-heit verursachte Ulmensterben hatte einen Großteil der einst landschaftsprägenden Feld- und Flatter-Ulmen-vorkommen vernichtet. Sehr hohe Wildbestände be-einträchtigten die Naturverjüngung typischer Baumar-ten, im Unterwuchs der Wälder breitete sich die amerikanische Lanzett-Aster aus und bildete ein zu-sätzliches Verjüngungshindernis. Kurz vor dem Ver-kauf des Gebiets an den WWF waren viele wertvolle Überhälter entnommen worden, weshalb Teile des Re-servats nun eher einem Nieder- als einem Mittelwald glichen. Dennoch war die Landschaft im Reservat über weite Strecken noch immer von herausragender ökolo-gischer Qualität.

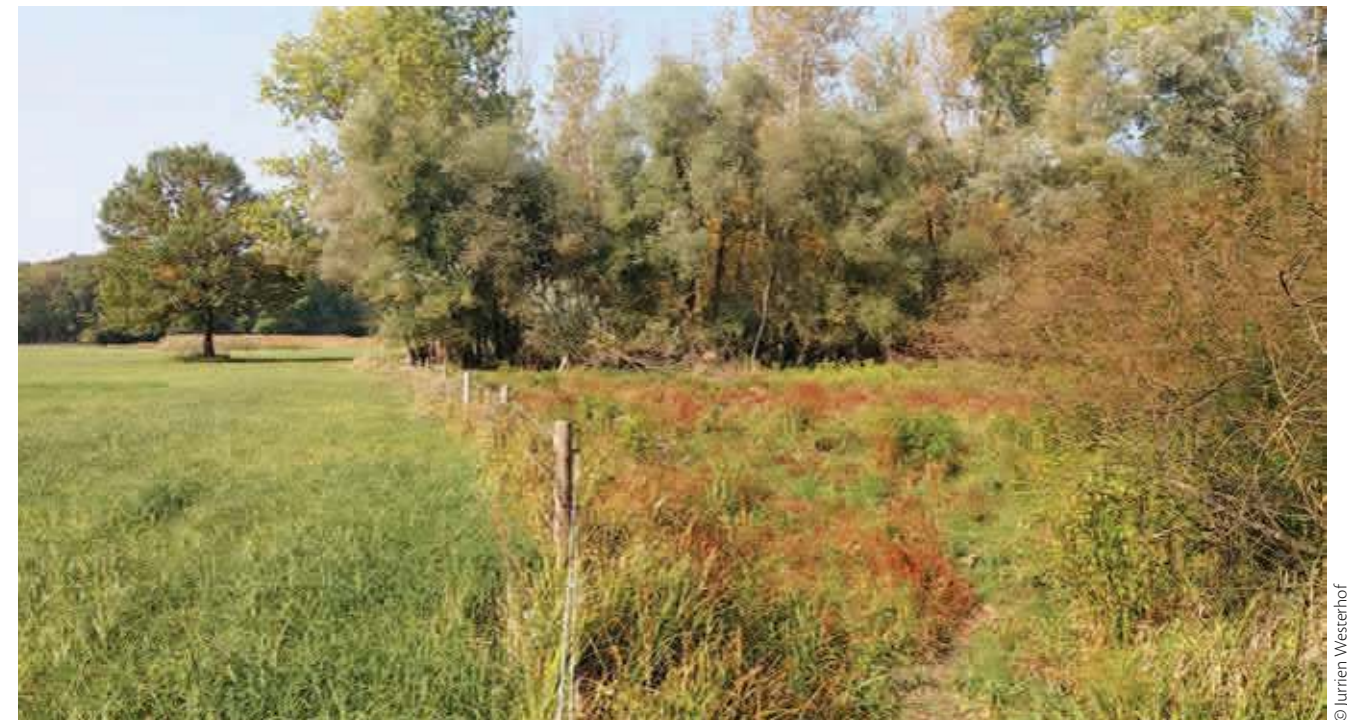
Abbildung 3.3.8: Vergleich gemähte Fläche (links) und beweidete Fläche (rechts).

Pflegemethode ergeben. Bisher hat sich die Beweidung nicht negativ auf die Verbreitung typischer Feuchtwiesenarten ausgewirkt. Es zeigt sich vielmehr, dass durch die Beweidung kleine, abwechslungsreiche Räume entstehen, wovon konkurrenzschwächere Pflanzenarten profitieren könnten. Dazu zählen zum Beispiel der Kleinblüten-Klee (*Trifolium retusum*) und der Streifen-Klee (*Trifolium striatum*), die offene, sandige Böden brauchen. Früher waren sie typisch für Weiden oder im „Hintaus“ und in dörflichen Bereichen. In den 2000er Jahren bestand auf der Badwiese im Auenreservat eines der letzten Vorkommen in den Marchauen. Mit dem Einzug der Pferde wurde der Boden wieder offener, die Pflanzenarten gediehen besser, und die Pferde sorgten sogar für neue Vorkommen, weil die Samen in den Hufen auf der Weide verbreitet wurden. Heute ist der Bestand größer als je zuvor (Schneider, 2019).

sich eine Veränderung in der Vegetationsstruktur auf den Wiesen ab: Die Vegetation ist wesentlich abwechslungsreicher geworden. Auf den meisten Fluren bilden sich kleinräumige, höchst unterschiedliche Bereiche von fast ungenutzten, hohen Beständen bis stark genutzten, niedrigen Weiderasen aus. Die Ausbreitung von Gehölzen entlang von Waldrändern ist erkennbar, aber hält sich auf den offenen Flächen bisher noch in Grenzen. Die Verbiss-Situation im Wald ist im Lauf des Projekts lokal etwas sichtbar geworden, vor allem bei Pappeln, aber es bilden sich als Folge der Beweidung noch keine offenen Stellen im Wald. In wenigen Bereichen der Weidefläche lassen sich bereits Veränderungen

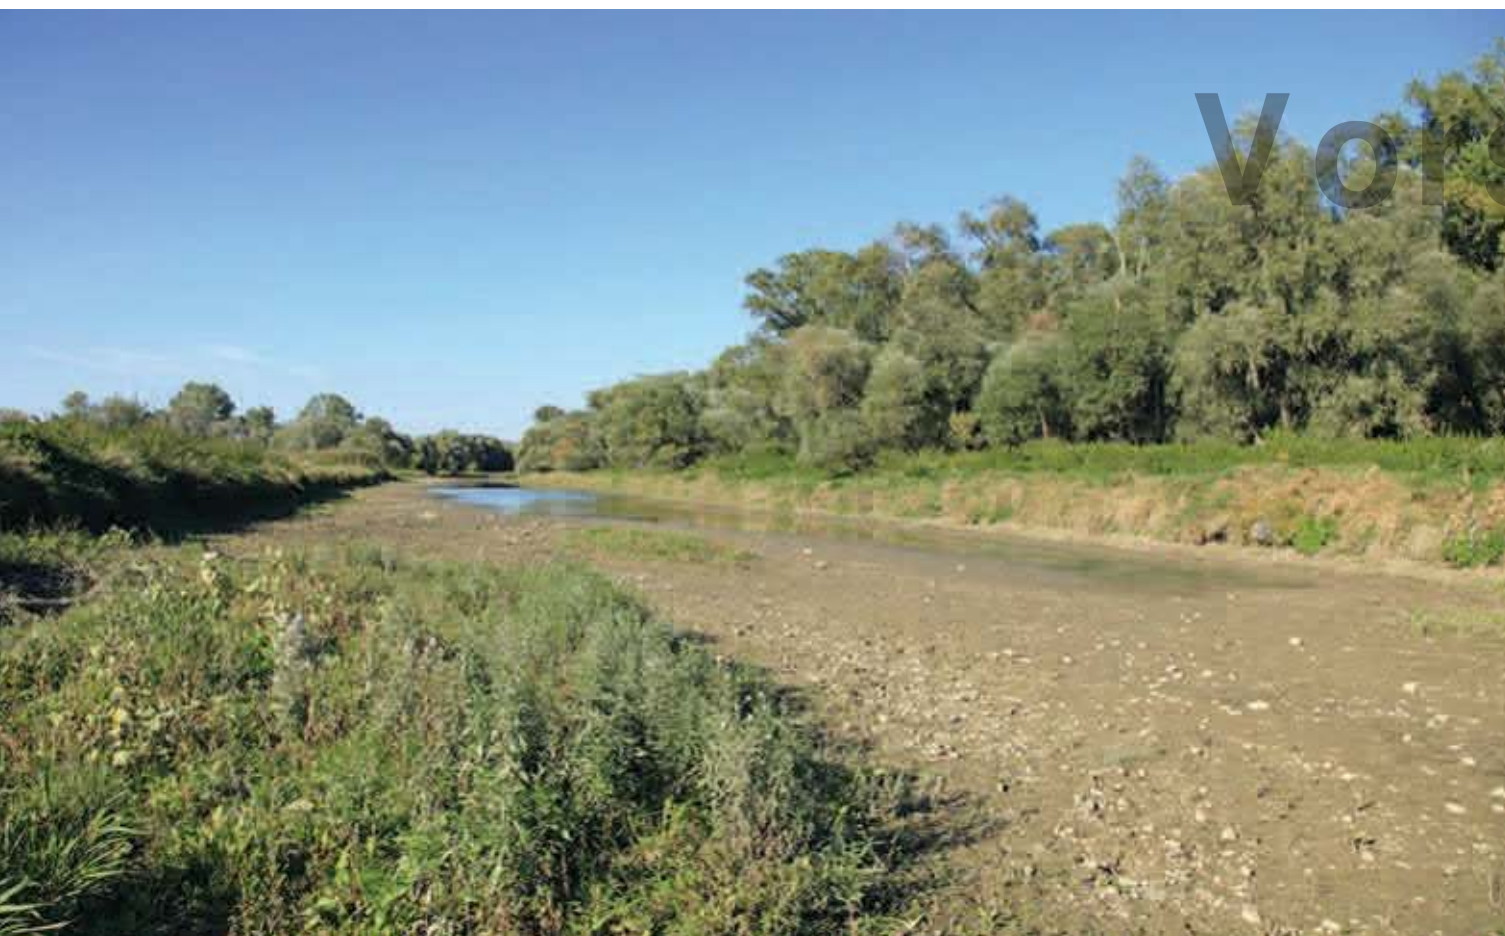
Abbildung 3.3.14: Die Absenkung der Uferverbauung im Einlaufbereich des Markthofer Nebenarmes in den 1990er Jahren brachte nicht den gewünschten Erfolg. Die Verlandung des Seitenarmes konnte damit nicht gestoppt werden.

Pilotprojekte an der March (LIFE-Projekte) konnte man zum Beispiel 1997 in der Einstromöffnung des Markthofer Seitenarms die oberen Lagen der Uferverbauung (Leitwerk) entfernen (Abb. 3.3.14). So konnte schon früher Wasser aus der March in den Seitenarm strömen. Damit sollte das angelagerte Material auf natürlichem Weg durch die March abtransportiert und die Verlandung des Altarms gestoppt werden – was jedoch nur teilweise gelang. Einige Jahre zuvor wagte man eine vollständige Öffnung eines Mäanders auf slowakischer Seite (Mäander VII, Abb. 3.3.15). Bereits beim Hochwasser 1997 wurde hier jedoch von der March Kies angelagert, der Durchfluss blockiert und die Verlandung damit sogar beschleunigt. Anfang der 2000er Jahre wurden aus den bisher gewonnenen Erfahrungen einige Maßnahmenpakete für Flussrevitalisierungen geplant und umgesetzt: Man entfernte auf einem kurzen

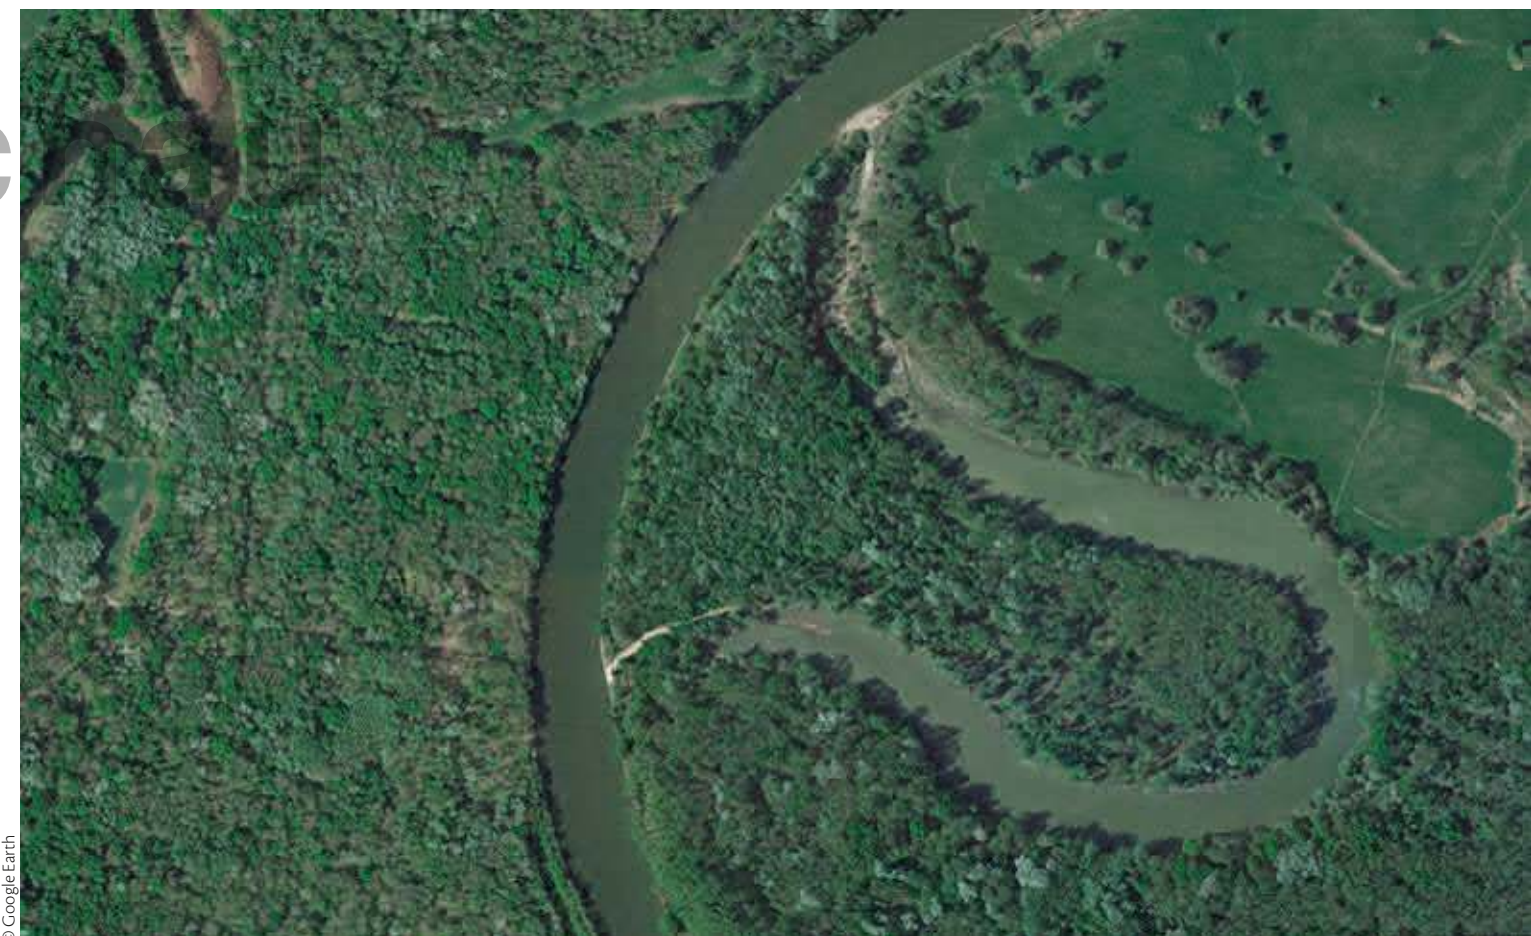
Abbildung 3.3.15: Der in den 1990er Jahren vollständig angebundene Mäander auf slowakischer Seite ist im flussauf liegenden Einlaufbereich stark verlandet. Die vollständige Anbindung eines abgetrennten Mäanders ist nur möglich, wenn man einen Großteil des Wassers der March wieder durch den Mäander fließen lassen kann.
