# **Fischdurchgängigkeit Kamp von der Donau bis zur Staumauer Thurnberg**

Bearbeitung:  
*DI Martin Mühlbauer*  
*Urban Hammerschmied, BSc.*

ezb – TB Zauner GmbH  
Marktstraße 35, 4090 Engelhartzell

09.08.2022

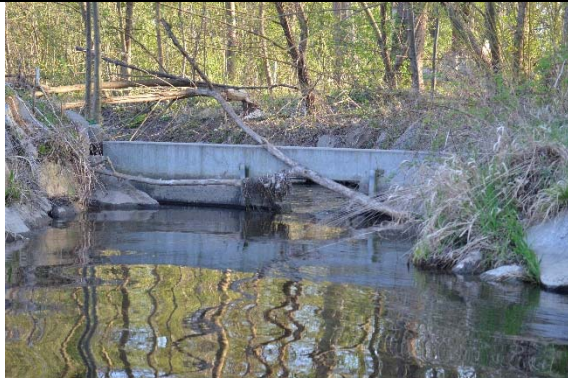
Abbildung 7: Ausstieg FAH

Um die flussab gerichtete Durchgängigkeit sicherzustellen und den sehr langen Sackgasseneffekt in den Mühlkamp zu vermeiden müsste beim Einlauf in den Mühlkamp ein horizontaler Schrägrechen errichtet werden. Um die Fische unmittelbar ins Unterwasser zu leiten, müsste hier eine Fischabstiegsanlage situiert werden.

Fischaufstiegs- und Fischabstiegsanlage können in Form eines, das gesamte Wehr (ca. 110 m lang) querenden Raugerinnes (ASR) gemeinsam errichtet werden, wobei die Mündung im Unterwasser am rechten Wehrende und die Anbindung im Oberwasser am linken Ufer bei der Mühlkampableitung (Position Rechen) situiert werden soll. Dabei muss das Gerinne von oben nach unten kontinuierlich breiter werden, damit der bei Überwasser zunehmende Abfluss im Gerinne die Passierbarkeit aufgrund zu hoher Energiedichten nicht unterbindet. Das gesamte Restwasser ist dabei als Basisabfluss des Gerinnes am linken Wehrende abzugeben. Dadurch wäre sowohl die flussauf als auch flussab gerichtete Durchgängigkeit in günstiger Weise hergestellt.

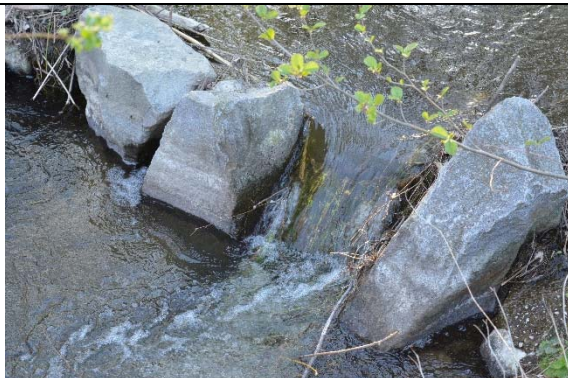
Ein Fischaufstieg ist in Form eines technischen Beckenpasses vorhanden. Die Dotation war mit ca. 250 l/s etwas zu gering (laut Leitfaden 290 l/s) und auch die hydraulische Tiefe war mit 50 cm unzureichend (laut Leitfaden mind. 56 cm). Die maximale Spiegeldifferenz war mit teilweise 30 cm (laut Leitfaden max. 13 cm) nicht entsprechend. Nur die mittlere minimale Schlitzweite war entsprechend dem Leitfaden ausgeführt. Aufgrund mehrerer starker Verklausungen ist davon auszugehen, dass diese Mängel auf die Instandhaltung zurückzuführen sind und prinzipiell die Ausgestaltung den technischen Vorgaben entspricht. Wartungsmängel waren auch bei anderen Begehungen der Autoren zu beobachten. Die FAH war zum Zeitpunkt der Kartierung somit nicht instandgehalten und deshalb nicht funktionstüchtig. Die restliche Dotation für die Restwasserstrecke sollte über einen Rohrdurchlass rechtsufrig an der Wehroberkante abgegeben werden. Diese war aber bei mehreren Begehungen immer verklaust.

Abbildung 9: Verklausung im unteren FAH Bereich

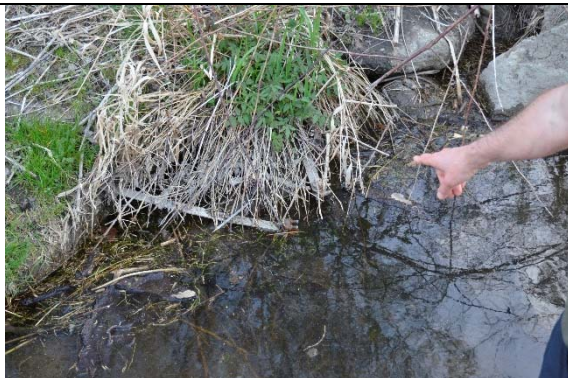
Abbildung 11: Stark verklaustes Rohr für Zusatzdotation (Oberwasser)

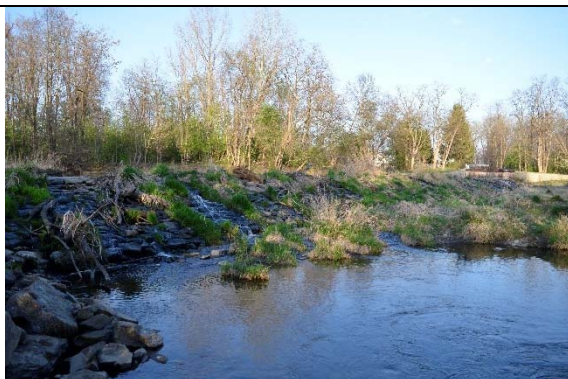
Abbildung 13: Wehr mit teilweise vorhandenem Kolk im Unterwasser

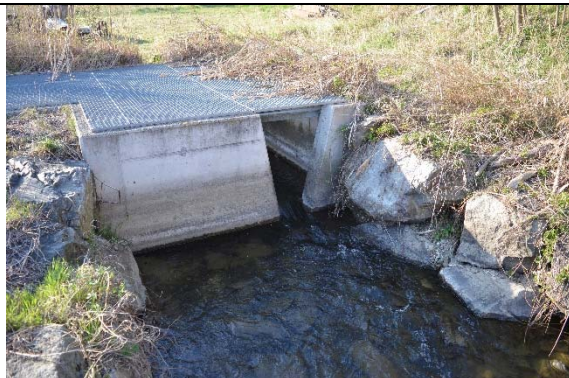
Abbildung 17: Stark verminderte Dotation

Aufgrund der Anfälligkeit für Verklausungen und der ungenügenden Auffindbarkeit der jetzigen FAH wird ein Neubau empfohlen. Dabei sollte ein für Verklausungen unempfindlicher Bautyp zum Zuge kommen. Gleichzeitig sollte der Einstieg im Unterwasser, entsprechend den Empfehlungen in den Leitfäden, direkt am Wehrfuß situiert werden.

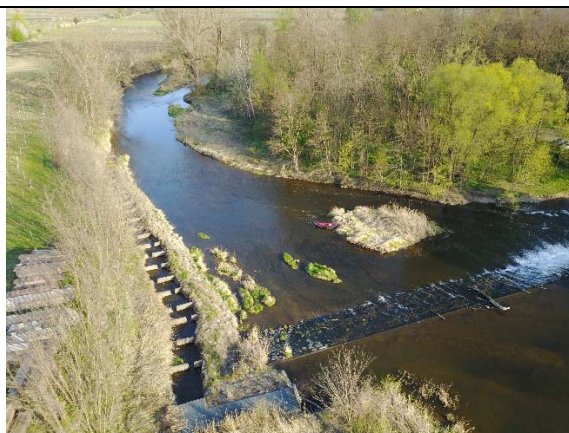
Im Unterwasser des Wehres besteht eine ca. 1 km lange Restwasserstrecke, die aber aufgrund des dauerhaften Überwassers über das Wehr ausreichend dotiert ist. Direkt im Anschluss zum Wehr auf der ersten rechtsufrigen Furt (70 m flussab) waren zum Zeitpunkt der Aufnahme ca. 300 Nasen beim Abbläuen.

Abbildung 21: Wehr Übersicht mit FAH am linken Ufer und Nasenlaichplatz rechts der Insel

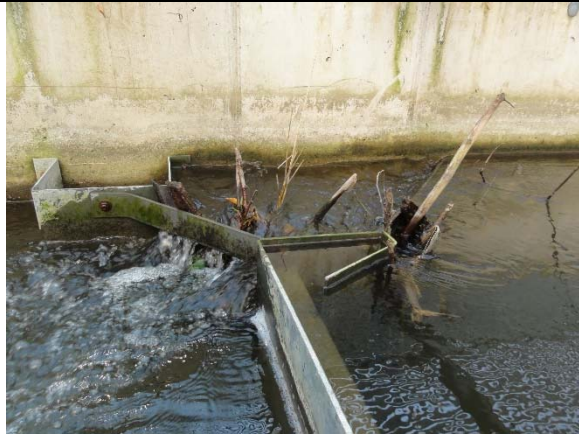
Abbildung 23: Oberster Schlitz 24.07.2015

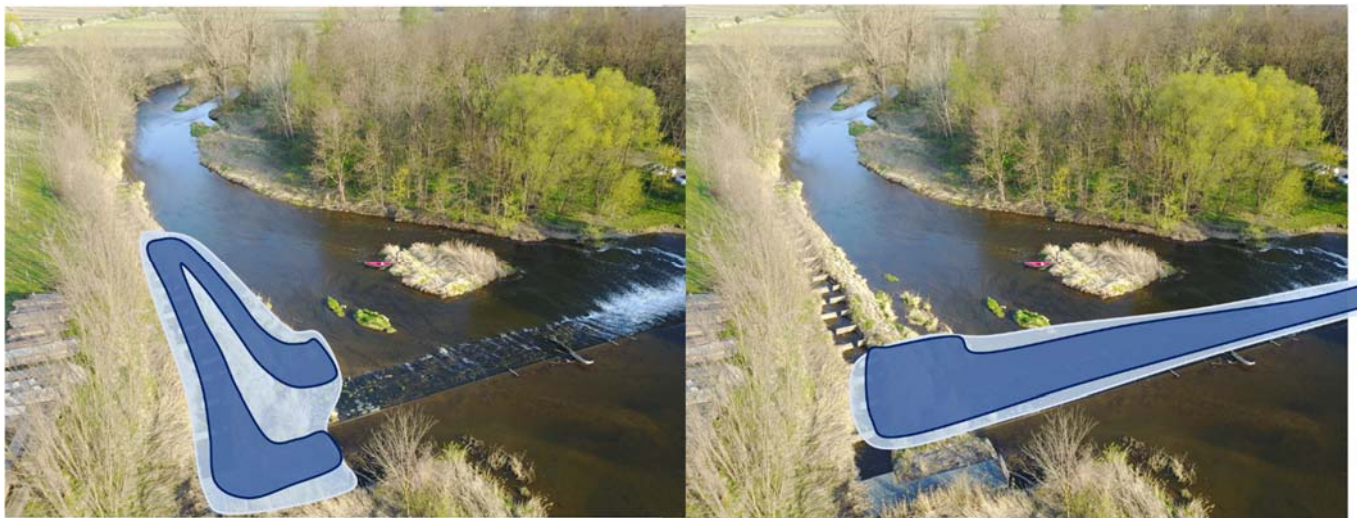
Abbildung 24: Beispiele für die Situierung eines Raugerinnes am Langenloiser Wehr

Es ist ein Neubau einer Fischwanderhilfe erforderlich. Dafür kommen einerseits Raugerinnevarianten direkt am Wehr, analog zu Abbildung 24, oder ein Umgehungsgerinne im linken Vorland in Frage.

Es ist die Errichtung einer Fischwanderhilfe erforderlich. Dafür kommen prioritär Raugerinnevarianten direkt an der Wehr, analog zu Abbildung 24, in Frage.

Die Positionierung des FAH Einstiegs und der Mündungsabsturz sind zu sanieren. Eine Anpassung der bestehenden FAH ist schwierig. Ggf. ist ein Neubau analog zu Abbildung 24 zu überlegen.

Zur Verbesserung der Auffindbarkeit des FAH im Unterwasser sollte die Mündung der FAH bis an den Turbinenauslauf herangeführt werden. Sollte das nicht zu einer ausreichenden Funktionalität führen ist ggf. ein Neubau analog zu Abbildung 24 zu überlegen.

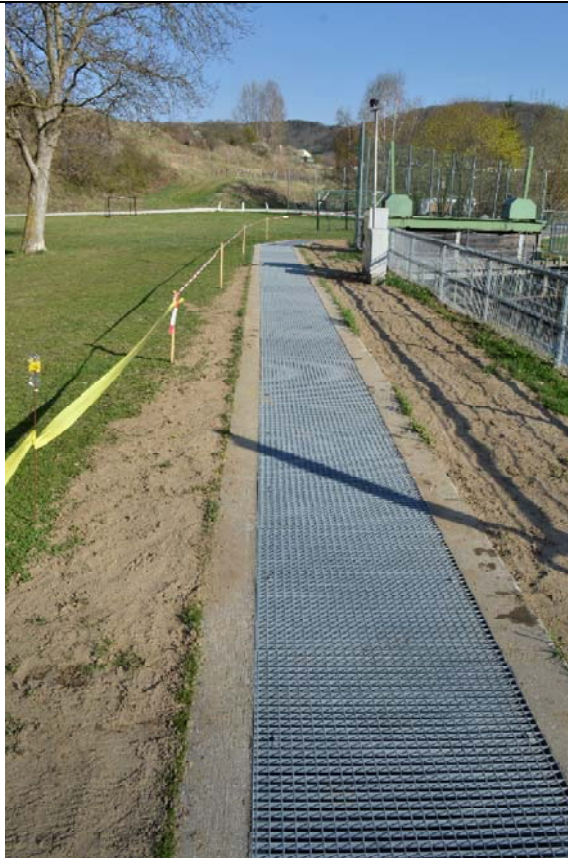
Abbildung 27: Vergitterter oberer Teil der FAH

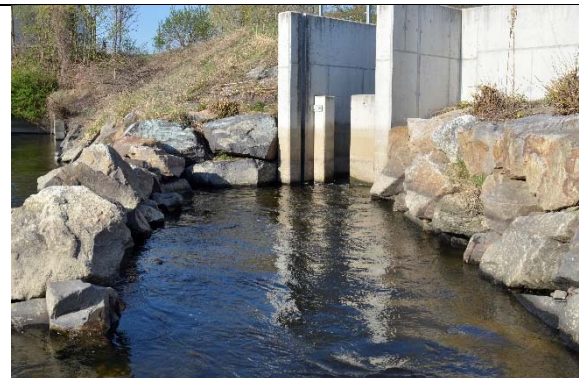
Abbildung 32: Einstieg der FAH

Zur Verbesserung der Auffindbarkeit im Unterwasser wird empfohlen, den Einstieg der FAH direkt am Turbinenauslass zu positionieren.

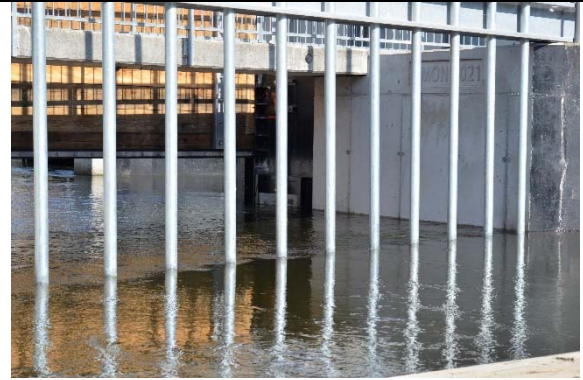
Abbildung 36: Ausstieg FAH

Die FAH ist zu gering dimensioniert und sollte an den Stand der Technik angepasst werden. Zur Verbesserung der Auffindbarkeit im Unterwasser wird empfohlen, den Einstieg der FAH direkt am Turbinenauslass zu positionieren.

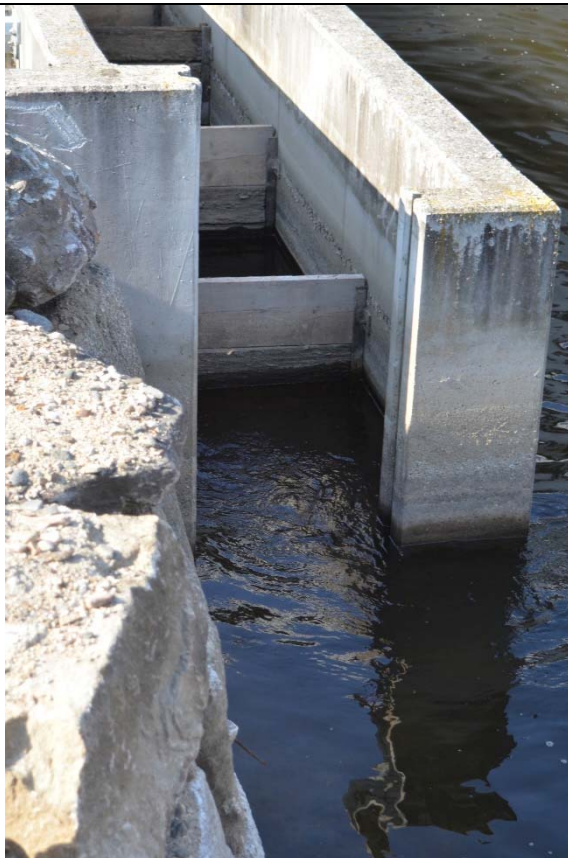
Abbildung 37: Einstieg FAH

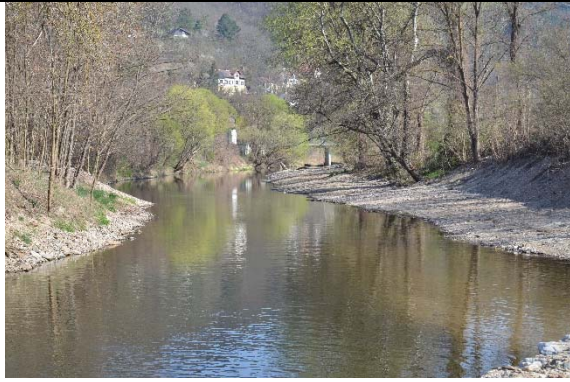
Abbildung 42: Unterwasserbaggerung mit unnatürlicher Anschüttung des Kiesel

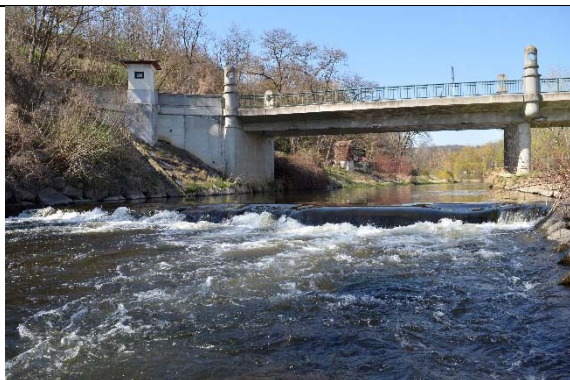
Die Sohlschwelle beim Pegel Stiefern flussab der Straßenbrücke mit einer Fallhöhe von ca. 30 cm ist als durchwegs fischpassierbar einzustufen. Lediglich sohlgebundene Arten können bei gewissen Wasserständen Probleme bei der flussauf gerichteten Wanderung haben.

Abbildung 43: Sohlschwelle Stiefern

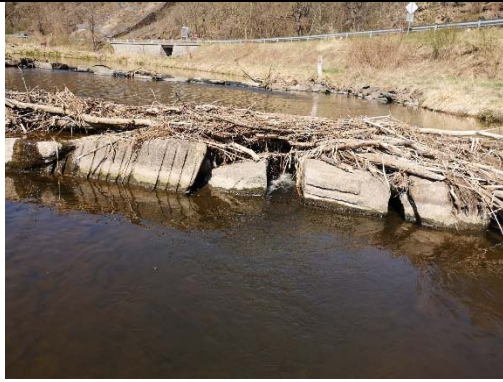
Abbildung 51: Verklausung im Bereich der Schlitze

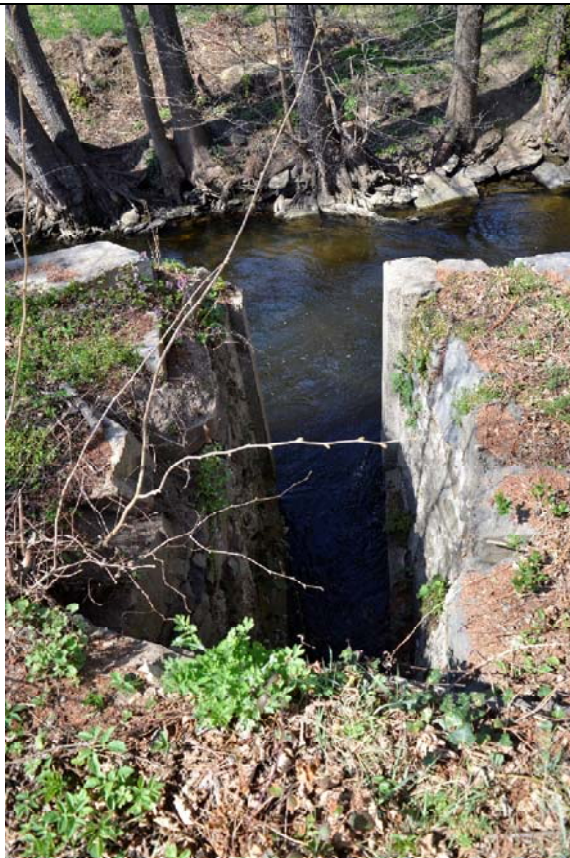
Die Auffindbarkeit der Fischwanderhilfe als Fischabstieg ist als eingeschränkt zu beurteilen, da der Ausstieg der FAH rechtswinkelig im Triebwasserkanal mündet. Neben der relativ abrupten Ausstiegssituation, ist vor allem die noch bestehende Sackgasse von 30 m bis zum Turbineneinlass als problematisch anzusehen. Der Fischschutz im Turbineneinlauf war aufgrund fehlender Einsichtsmöglichkeit nicht beurteilbar. Die Verletzungsgefahr bei einem Abstieg über das Wehr bei Überwasser ist mit mäßig zu beurteilen. Es handelt sich um ein glattes steiles Steinwehr mit Wehrkolk und anschließenden Gurten.

Abbildung 54: Ausstieg FAH

Zur Vermeidung des Sackgasseneffekts bei der flussab gerichteten Wanderung sollte eine Fischleiteinrichtung (z.B. Feinrechen) im Mühlbach direkt bei der Abzweigung der FAH im Oberwasser angeordnet werden.

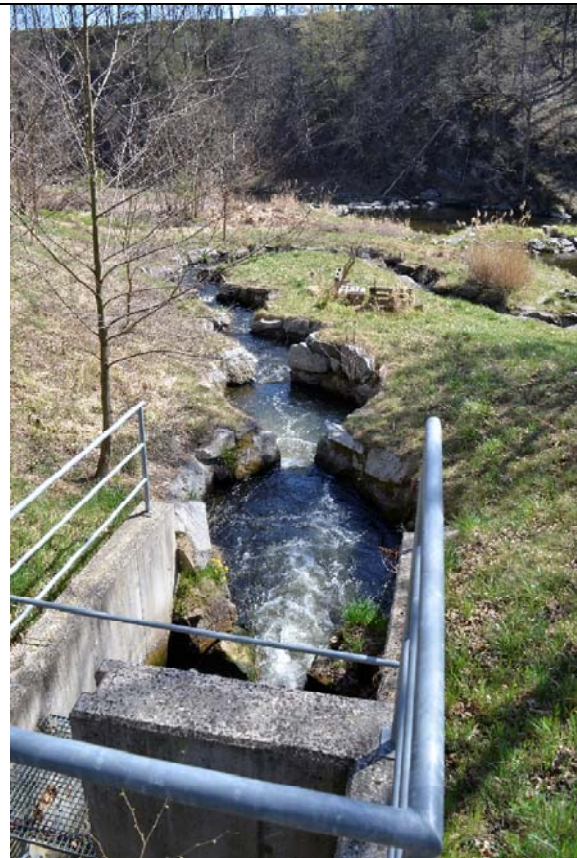
Ein Fischeufstieg ist in Form eines Beckenpasses vorhanden. Die Dotation war mit ca. 200-220 l/s bei weitem zu gering (laut Wasserbuch 500 l/s). Auch die maximale Spiegeldifferenz war mit 26 cm zu hoch (laut Leitfaden max. 13 cm) und die hydraulische Tiefe war mit 50 cm zu gering (laut Leitfaden mind. 56 cm). Bei einer dem Wasserbuch entsprechenden Dotation wäre eine Verbesserung der Wassertiefe zu erwarten, jedoch würden sich die Spiegeldifferenzen dadurch nicht verbessern. Nur die mittlere minimale Schlitzweite war entsprechend dem Leitfaden ausgeführt. Die FAH war zum Zeitpunkt der Kartierung gut instandgehalten, jedoch aufgrund der oben genannten Mängel nicht dem Stand der Technik entsprechend.

Abbildung 55: Beckenpass

Die FAH ist zu steil dimensioniert und sollte an den Stand der Technik angepasst werden. Die bescheidgemäße Dotierung der FAH ist dabei sicherzustellen und ggf. durch die Anpassung des Bautyps zu einem Raugerinne betriebssicherer zu gestalten.

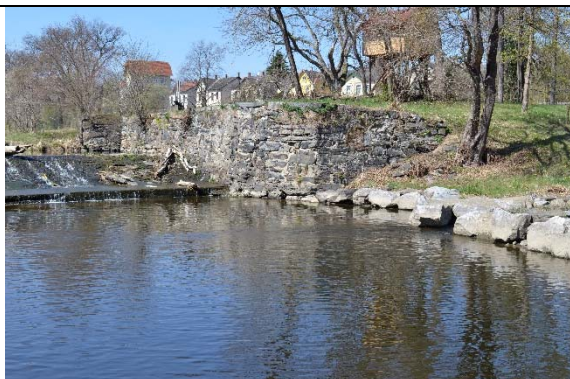
Die Auffindbarkeit des Fischeufstiegs ist mit einem Abstand der Mündung der FAH vom Wehr mit 15 m zumindest teilweise eingeschränkt. Aufgrund der sehr geringen Leitströmung durch die geringe Dotationsmenge, sowie einer langen Sackgasse von 135 m bis zum Turbinenauslass ist die Auffindbarkeit insgesamt als stark eingeschränkt zu beurteilen. Aufgrund der geringen Dotation ist bei erhöhter Wasserführung von einer zusätzlich erschwerten Auffindbarkeit im Bereich des Einstieges der FAH auszugehen.

Abbildung 56: Wehr mit Einstieg FAH (rechts)

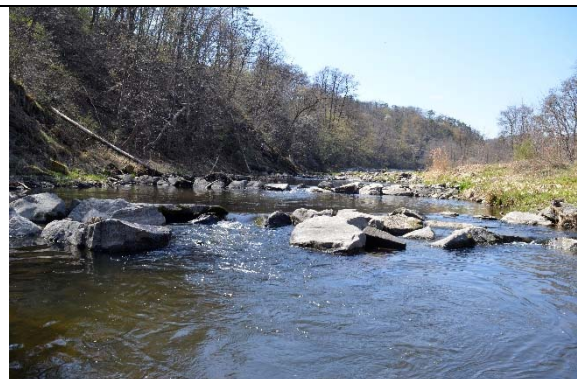
Im Unterwasser des Wehres besteht eine ca. 230 Meter lange Restwasserstrecke mit sehr naturfernen Strukturierungen bestehend aus Gurten mit Schlitzen. Die Fallhöhe im Bereich der Schlitze betrug zum Aufnahmezeitpunkt teilweise 30 cm und daher ist die Passierbarkeit der Restwasserstrecke als eingeschränkt zu beurteilen. Eine Verbesserung der Situation könnte durch eine Auflösung der bestehenden Strukturen und der anschließenden Strukturierung mittels Buhnen kombiniert mit einer höheren Restwasserdotation erreicht werden.

Abbildung 57: Unterwasserstrukturierung

Eine Verbesserung der unbefriedigenden Situation in der Restwasserstrecke könnte durch eine Auflösung der bestehenden Strukturen und der anschließenden Strukturierung mittels Buhnen kombiniert mit einer höheren Restwasserdotierung erreicht werden.

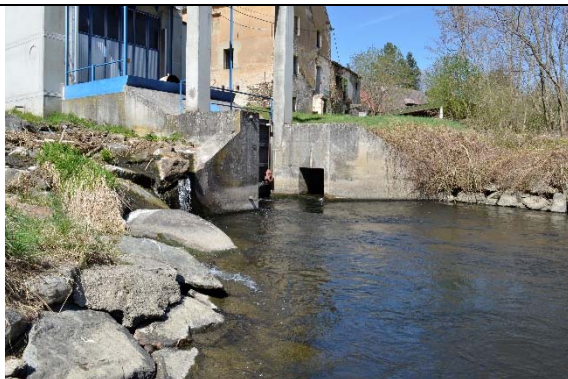
Die Auffindbarkeit des Fischeaufstiegs ist als eingeschränkt zu beurteilen, obwohl die FAH gut positioniert direkt unterhalb des Turbinenauslass einmündet (8 m Abstand), jedoch ergibt sich aufgrund der zu geringen Dotation keine nennenswerte Leitwirkung. Zusätzlich besteht bei Mittelwasser (Aufnahmezeitpunkt) eine bis zu 50 m lange Sackgasse bis zum flussauf liegenden Wehrfuß. Mit erhöhter Wasserführung und Überwasser ist von einer zunehmenden Verschlechterung der Auffindbarkeit aufgrund zusätzlicher Leitwirkung in Richtung flussauf liegender Wehrecke auszugehen.

Abbildung 63: Turbinenauslauf mit Einstieg FAH

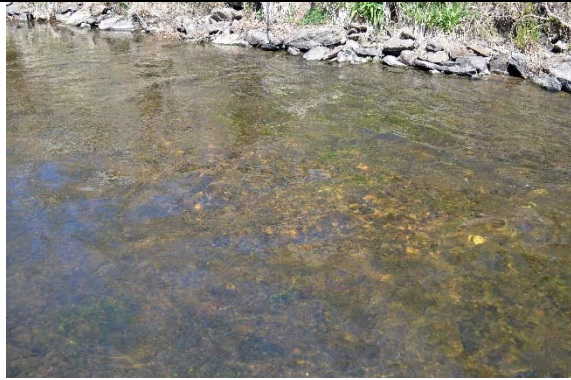
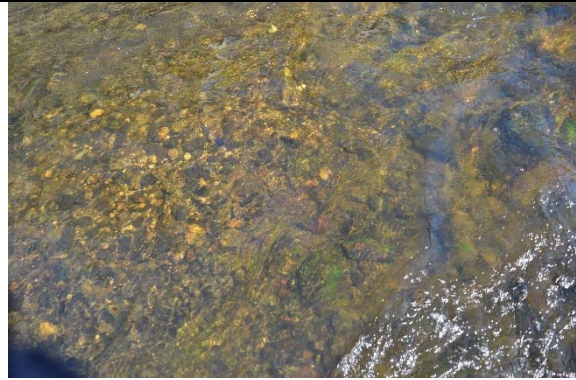
Im Unterwasser des Wehres besteht eine lange gefällearme Strecke, was auf einen verstärkten Geschieberückhalt im Stauroaum bzw. eine möglicherweise umgesetzte Geschieberäumung im Unterwasser hinweist. Jedoch waren im Unterwasser im lockeren Sediment Anzeichen von Laichaktivitäten erkennbar.

Abbildung 65: Laichgrube im Unterwasser

Abbildung 66: Laichgrube im Unterwasser

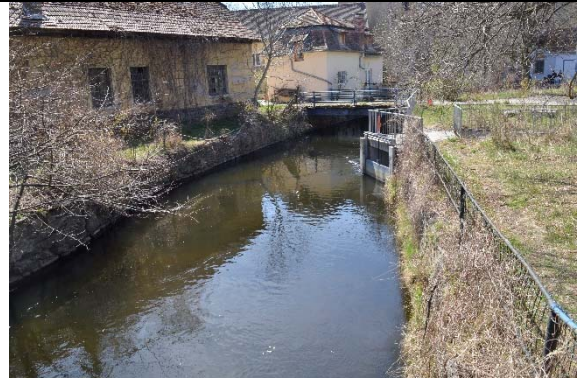
Die Auffindbarkeit der Fischwanderhilfe als Fischabstieg ist als eingeschränkt zu beurteilen, obwohl der Ausstieg der FAH im Triebwasserkanal mündet. Es besteht bis zum Turbineneinlauf immer noch eine Sackgasse von ca. 45 m. Der Fischschutz im Bereich des Turbineneinlaufs war aufgrund fehlender Einsichtsmöglichkeiten nicht beurteilbar. Die Verletzungsgefahr bei einem Abstieg über das Wehr bei Überwasser ist mit mäßig zu beurteilen. Es handelt sich um ein teils glattes teils raues Steinwehr mit einem seichten Wehrkolk.

Abbildung 68: Ausstieg FAH in Triebwasserkanal

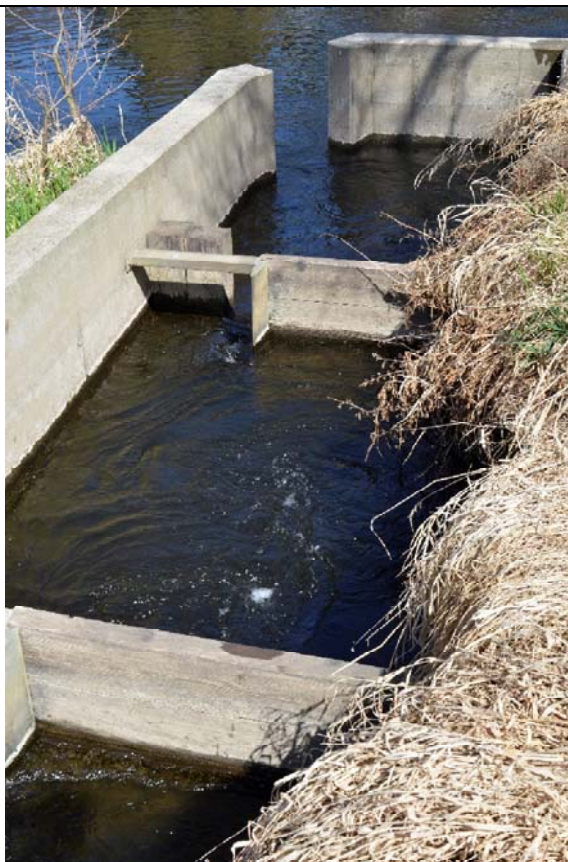
Die Auffindbarkeit des Fischeufstiegs ist in Bezug auf den Niederwasserfall als stark eingeschränkt zu beurteilen. Obwohl die FAH direkt am Wehrfuß einmündet, ergibt sich im Mühlbach eine 420 m lange Sackgassensituation bis zum Turbinenauslauf. Mit erhöhter Wasserführung und Überwasser ist von einer zunehmenden Verbesserung der Auffindbarkeit aufgrund der günstigen Position des Einstiegs auszugehen.

Abbildung 71: Einstieg FAH

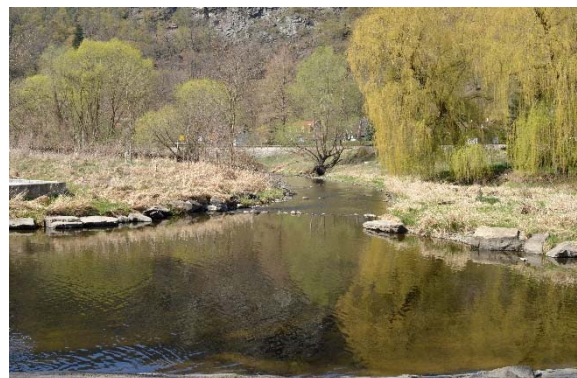
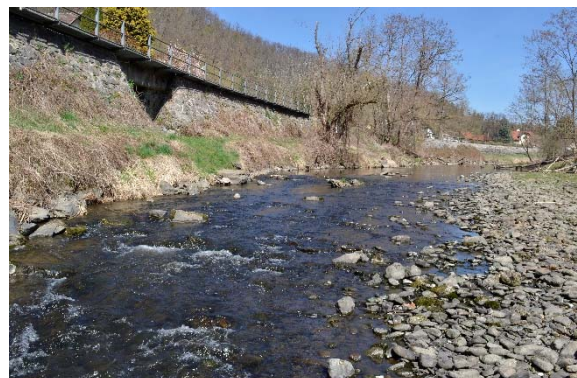
Im Unterwasser des Wehres besteht eine ca. 560 m lange Restwasserstrecke mit Pessimalen in der Tiefenlinie von 15 cm und weniger. Selbst bei der vorgeschriebenen Dotation mit 400 l/s dürfte die Passierbarkeit der Restwasserstrecke für größere Individuen stark eingeschränkt sein.

Abbildung 72: Unterwasser mit Restwasserstrecke

Abbildung 73: Sehr seichte Restwasserstrecke

Für die Durchgängigkeit der Restwasserstrecke ist die Restwassermenge zu erhöhen. Entsprechend der Empfehlung im FAH Leitfaden sollte die Restwassermenge zur Gänze über die FAH abgegeben werden. Dies könnte beispielsweise durch die Entfernung der obersten Trennwände in der FAH und ggf. Ergänzung von Becken am unteren Ende der FAH erfolgen. Zur Vermeidung des Sackgasseneffekts bei der flussab gerichteten Wanderung sollte eine Fischleiteinrichtung (z.B. Feinrechen) im Mühlbach direkt bei der Abzweigung der FAH im Oberwasser angeordnet werden.

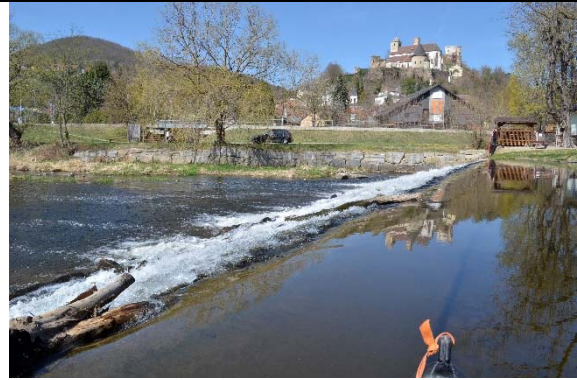
Abbildung 75: Wehr mit Überwasser

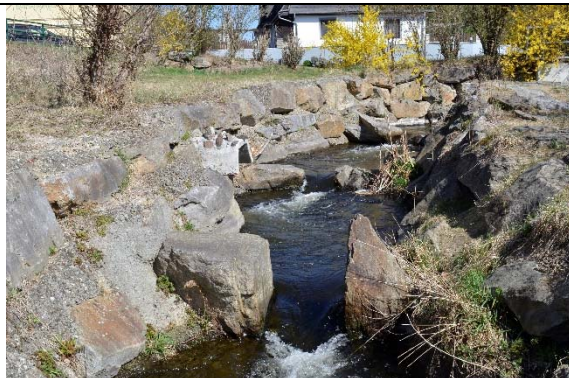
Abbildung 81: Steiler Beckenpass

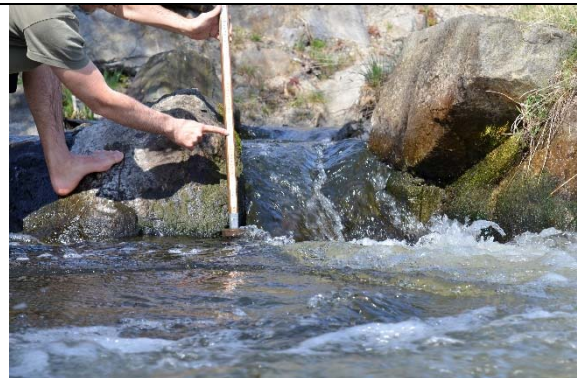
Abbildung 82: Spiegeldifferenz der Becken

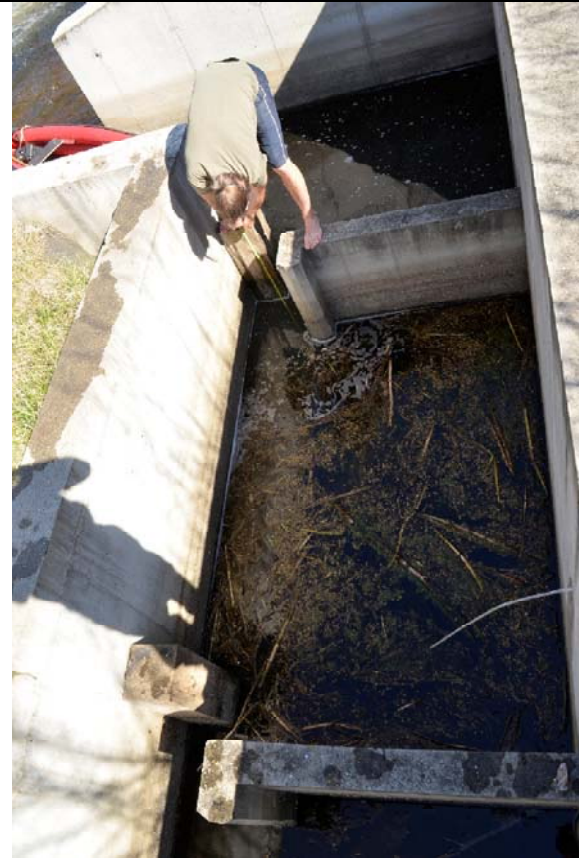
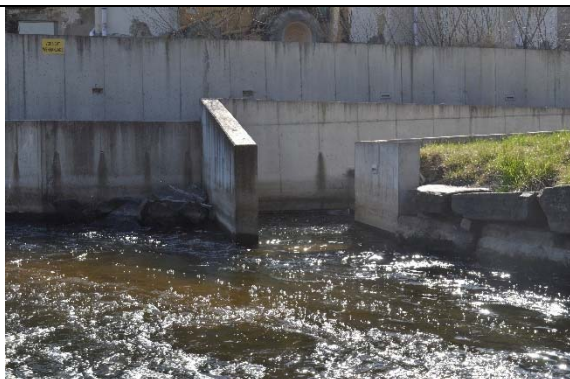
Abbildung 90: Einstieg FAH

Abbildung 93: Einstieg FAH

Die FAH ist bescheidgemäß zu betreiben. Ggf. ist der Einstieg näher an das Wehr bzw. die Restwasserturbine zu verlegen.

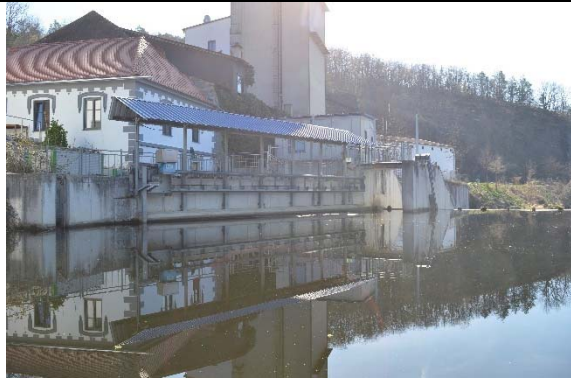
Abbildung 94: Position Ausstieg FAH (links)

Zur Vermeidung des Sackgasseneffekts bei der flussab gerichteten Wanderung sollte eine Fischleiteinrichtung (z.B. Feinrechen) direkt bei der Abzweigung des Mühlbaches im Wehroberwasser angeordnet werden.

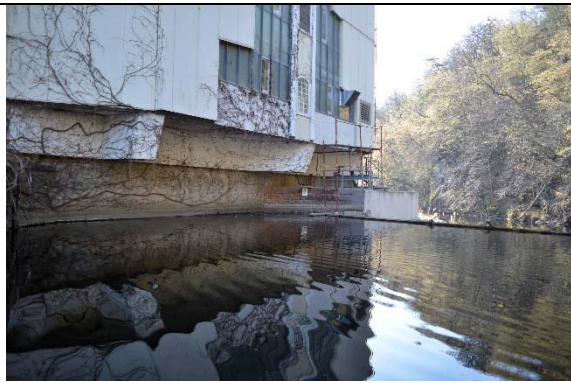
Abbildung 100: Position Ausstieg FAH

Die Auffindbarkeit der Fischwanderhilfe als Fischabstieg ist als optimal zu beurteilen, da der Ausstieg der FAH direkt neben dem Turbinenauslauf mündet. Der Turbineneinlauf hat einen vertikalen Rechen mit ca. 4-5 cm Stababstand und weist daher nur einen geringen Fischechutz und damit auch eine geringe Leitwirkung zur Fischwanderhilfe auf. Die Verletzungsgefahr bei einem Abstieg über das Wehr bei Überwasser ist mit hoch zu beurteilen. Es handelt sich zwar um ein glattes steiles Steinwehr, jedoch besteht im Unterwasser kein Kolk.

Für die flussab gerichtete Wanderung sollte eine Fischleiteinrichtung (z.B. Feinrechen) direkt bei der Abzweigung der FAH aus dem Mühlbach im Wehroberwasser angeordnet werden.

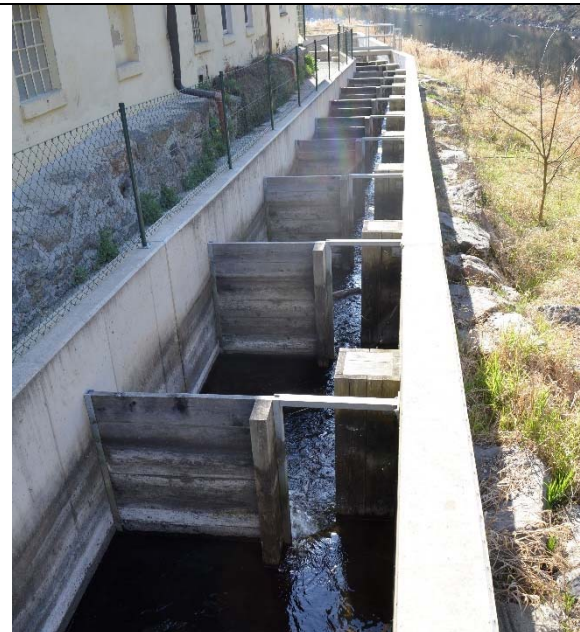
Abbildung 103: Schlitzpass im Überblick

Ein Fischeinstieg ist in Form eines Schlitzpasses vorhanden. Aufgrund einer starken Verklausung im Bereich der oberen Schlitze, war die Dotation mit 40-50 l/s bei Weitem zu gering (laut Wasserbuch 400 l/s) und daher waren die maximale Spiegeldifferenz sowie die hydraulische Tiefe nicht beurteilbar. Die FAH war zum Zeitpunkt der Kartierung somit nicht instandgehalten und nicht funktionstüchtig. Lt. Kraftwerksmitarbeiter ist der Schlitzpass regelmäßig mit Treibgut und vor allem Wasserpflanzen verklaust und sehr schwer instand zu halten.

Die Schlitzbreite mit 37 cm entspricht dem Stand der Technik. Aufgrund der Anzahl der Schlitze ist bei einer gleichmäßigen Verteilung der Spiegeldifferenzen zwischen den Becken von einem dem Stand der Technik entsprechenden Gefälle der FAH auszugehen. Das Substrat ist in den Schlitzten teilweise

bis auf die Betonsohle ausgespült, was die Durchgängigkeit für sohlgebundene Arten wesentlich erschwert.

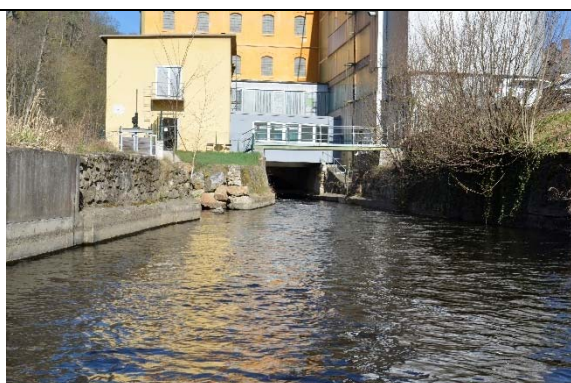
Abbildung 104: Turbinenauslauf mit Einstieg FAH

Die Auffindbarkeit des Fischeufstiegs ist als stark eingeschränkt zu beurteilen, da im Unterwasser Sackgasseneffekte von 30 m bis zum Turbinenauslauf und von 100 m bis zum Wehrfuß bestehen. Aufgrund des geringen Ausbaudurchflusses ist bereits bei Mittelwasser eine starke Leitströmung beim Wehr und damit ein langer Sackgasseneffekt gegeben. Zudem mündet die FAH im Unterwasser in eine stark strömungsberuhigte, ca. 9 m tiefe Bucht seitlich des Unterwasserkanals, wodurch die durchgehende Leitströmung unterbrochen wird.

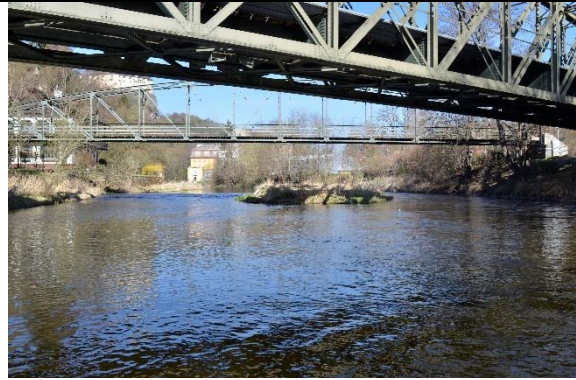
Im Unterwasser der Wehr besteht eine Kiesfurt mit Insel mit visuell als günstig einzustufendem Laichsubstrat. Die Spiegeldifferenz der Furt beträgt rund 20 cm. Lt. Kraftwerksmitarbeiter ist beabsichtigt die Kiesenlandung zu beseitigen, um die Fallhöhe beim Kraftwerk wieder zu erhöhen. Die Entfernung dieser gewässerökologisch sehr wertvollen Struktur wäre aus Sicht der WRRL und FFH-RL als sehr negativer Eingriff zu beurteilen und sollte daher vermieden werden.

Abbildung 107: Kiesfurt mit Insel im Unterwasser

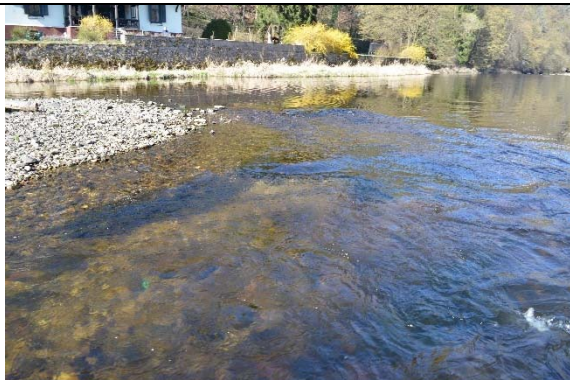
Abbildung 108: Kiesfurt im Unterwasser

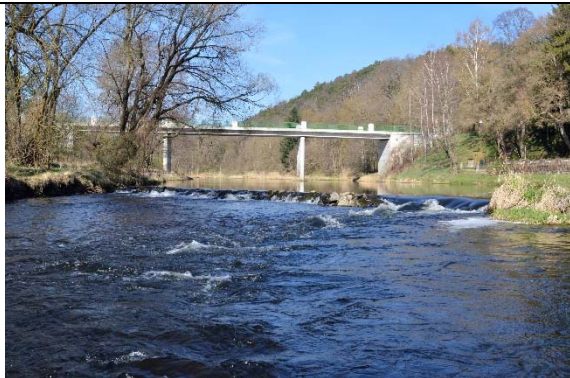
Kleine Sohlschwelle flussab der Straßenbrücke bei Rosenberg mit einer Fallhöhe von 20 cm und durchwegs fischpassierbar.

Abbildung 109: Sohlschwelle Straßenbrücke flussauf Rosenberg (rechtsufrig)

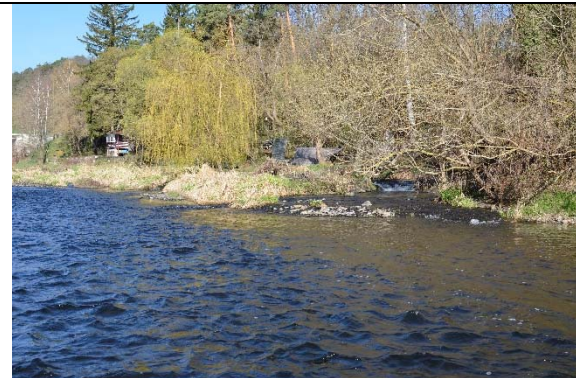
Abbildung 110: Sohlschwelle Straßenbrücke flussauf Rosenberg (linksufrig)

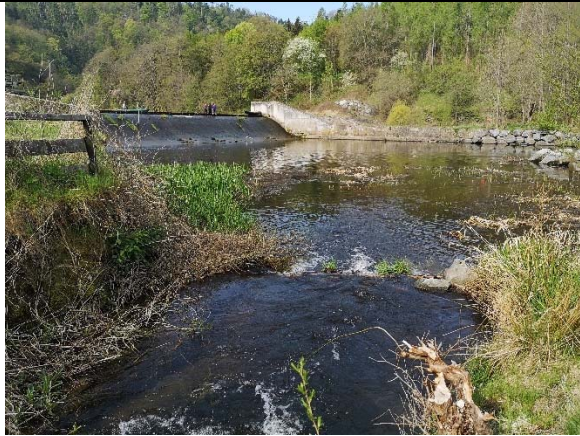
Abbildung 111: Mündung der FAH rechtsufrig im Wehrunterwasser

Zur Verbesserung der Auffindbarkeit der FAH im Unterwasser sollte die Mündung der FAH bis an den Wehrfuß herangeführt werden.

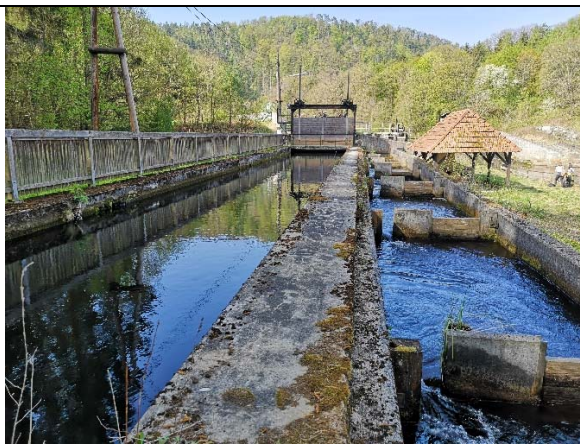
Abbildung 113: Oberwasserkanal und oberer Teil der FAH in Form eines Vertikal Slots

Für die flussab gerichtete Wanderung sollte eine Fischleiteinrichtung (z.B. Feinrechen) direkt bei der Abzweigung der FAH aus dem Mühlbach im Wehroberwasser angeordnet werden.

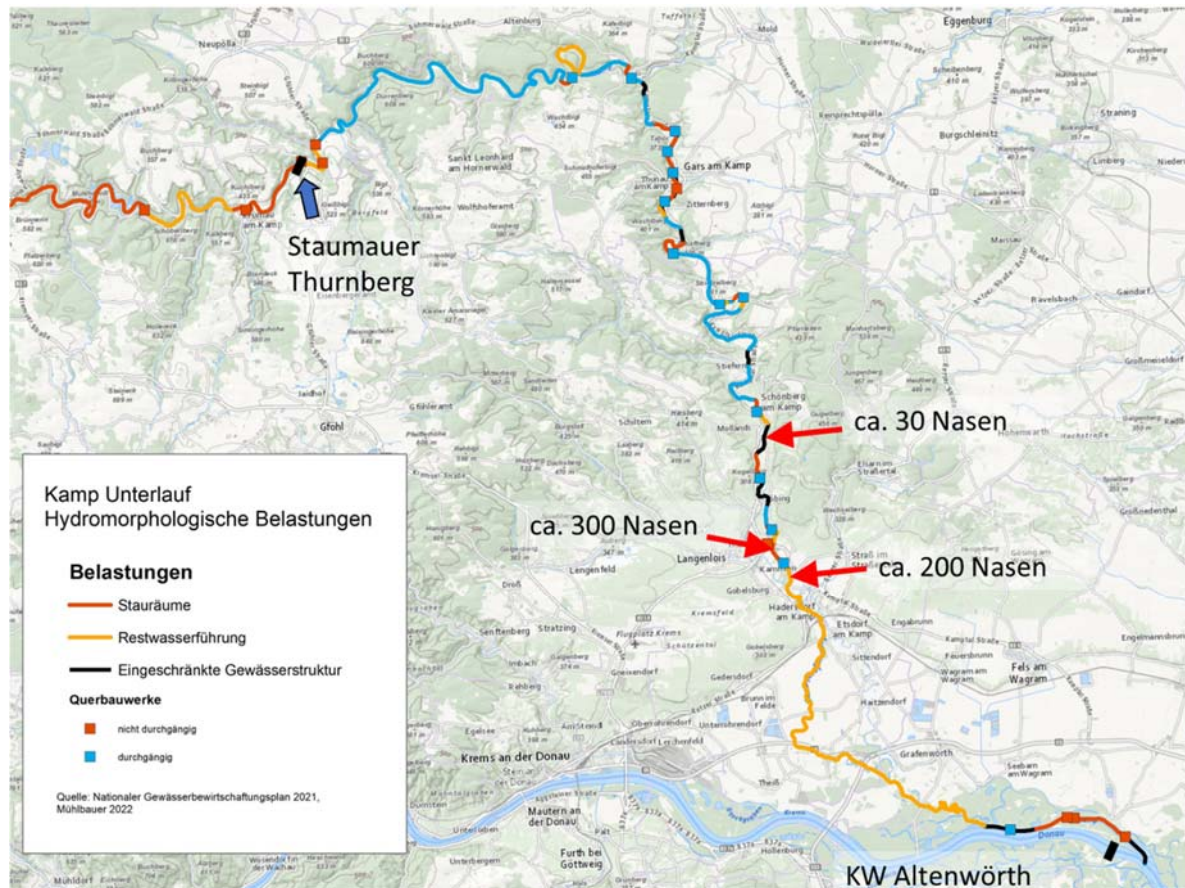
Abbildung 115 zeigt die am 14.04.2022 zwischen Rosenberg und Kammern kartierten Nasenlaichplätze. Diese werden bei den einzelnen Querbauwerken, in dessen Unterwasser sie sich befinden, näher erläutert (siehe Kapitel 4).

Abbildung 115: Übersicht des Untersuchungsgebiets mit Einstufungen gemäß NGP 2021 und den zwischen Rosenberg und Kammern kartierten Nasenlaichplätzen
